**Vaudreuil  
— Dorion**

**SÉANCE PUBLIQUE  
COMITÉ DE DÉMOLITION**

**AVIS DE DÉMOLITION COMPLÈTE  
227, rue de L'HÔTEL-DE-VILLE**

**7 octobre à 17h30**

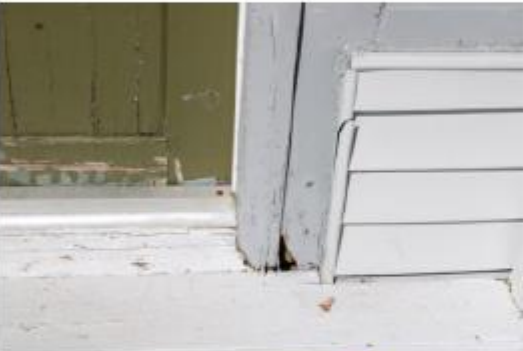
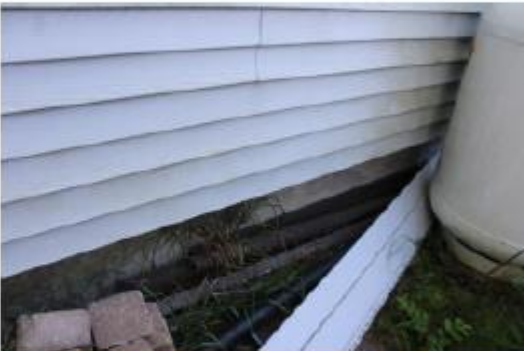
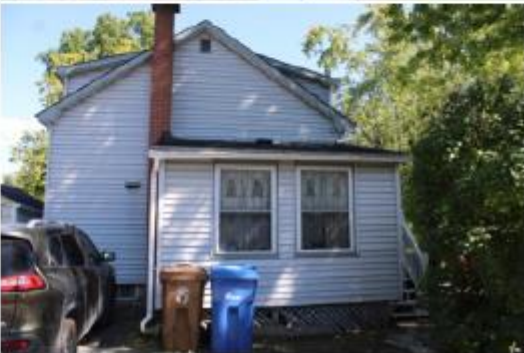
Nous avons observé que le revêtement extérieur est en très mauvais état et/ou a atteint sa durée de vie utile. La présence et l'intégrité des revêtements muraux extérieurs sont primordiaux afin de protéger les murs, la structure et autres composantes sous celui-ci. Une défaillance de son intégrité, aussi minime soit-elle, peut engendrer des infiltrations d'eau, d'air et/ou de saleté, une infestation et une multitude de dommages aux composantes derrière le revêtement. Il est impératif de prévoir un budget de remplacement et de procéder à la réfection du bardage immédiatement, afin d'assurer l'intégrité du bâtiment et éviter tout dommage relié. Obtenir d'une entreprise spécialisée un devis des travaux requis avant l'échéance de la condition d'inspection de votre promesse d'achat.

Note: Étant donné que cette inspection est visuelle et non-exhaustive, il nous est impossible de valider si la condition actuelle a déjà causé un historique d'infiltrations et affecté les matériaux sous-jacents. Retirer et remplacer tous les matériaux endommagés où requis.

Un mur extérieur revêtu de papier brique est générateur de pourriture et de moisissure. Une expertise plus approfondie doit être faite à la structure et ses composantes.

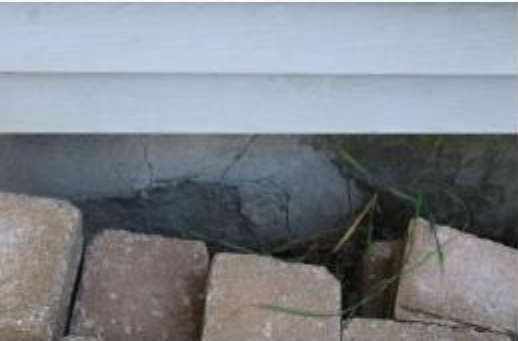
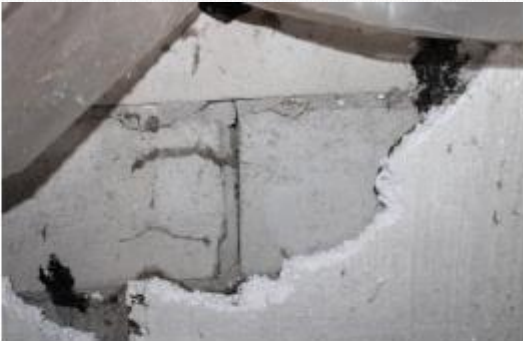
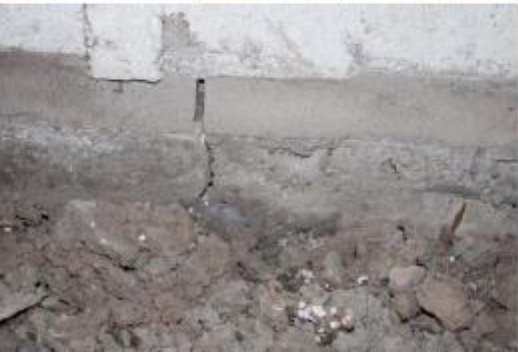
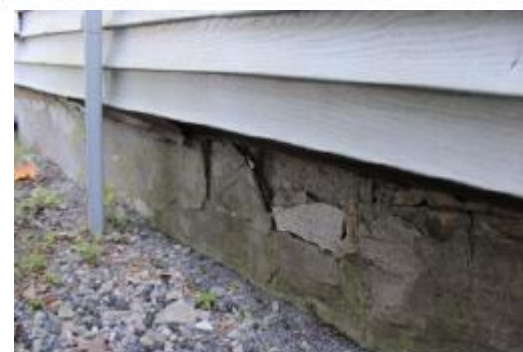
## Revêtement extérieur

- ☒ Détaché / Lâche
- ☒ Partie manquante / Endommagée
- ☒ Prévoir budget de remplacement
- ☒ Absence de solin ou solin inadéquat (Ouvertures)

Lors de notre inspection, nous avons observé l'absence de solins (larmiers) au-dessus des ouvertures (fenêtres et/ou portes) ou ces derniers sont inadéquats. Bien que ce type de malfaçon soit présent sur plusieurs bâtiments au Québec, le solin est un élément essentiel. Puisqu'il sert à évacuer l'eau et la condensation qui aurait pu s'infiltrer derrière le revêtement et d'éviter le ruissellement contre les parois internes du bâtiment, nous vous recommandons d'apporter des correctifs immédiatement. Pour plus de détails, faites appel à un entrepreneur spécialisé en installation de revêtements extérieurs afin de déterminer avec plus d'exactitude l'étendue des risques à long terme, les dommages qui peuvent avoir été causés et d'évaluer les correctifs requis et les coûts associés.

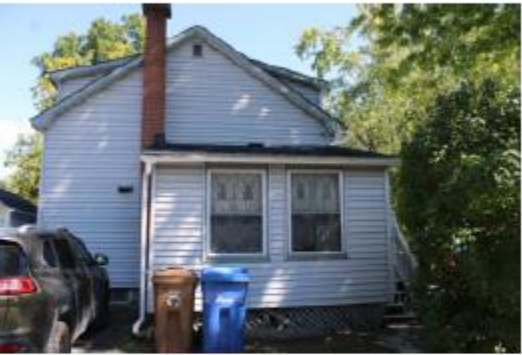
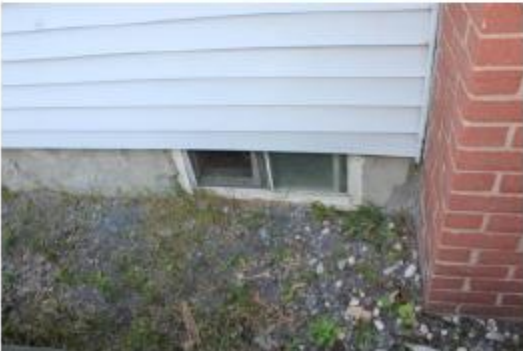
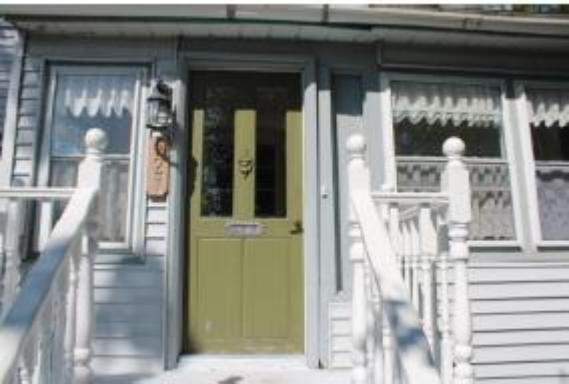
## Fondation

Fondations en blocs de béton. Ce type de fondation, de qualité moindre, est sensible aux excès d'humidité, mouvements de sol, de même qu'aux poussées latérales exercées par ce dernier. La fondation a atteint sa durée de vie utile et doit être remplacée.

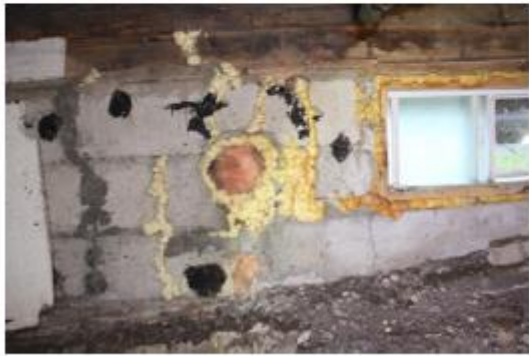
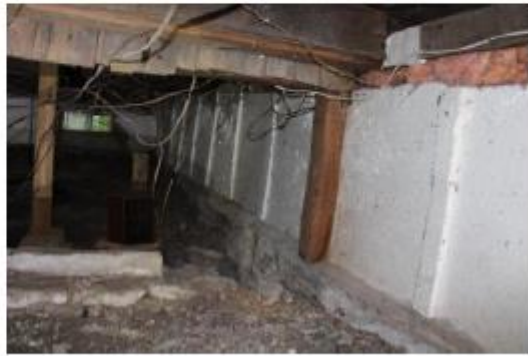
## Vide sanitaire

- Styromousse blanc

L'isolant de type styromousse blanc n'est pas approprié pour ce type d'usage, mais il est fréquent dans des bâtiments de cet âge. En effet, il peut en découler un suintement qui peut provoquer de l'efflorescence pouvant causer de la moisissure et aussi causer une dégradation précipitée des matériaux et de la structure.

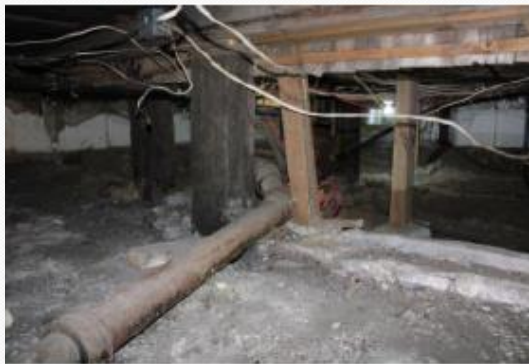
- Présence d'eau
- Présence de taches pouvant être de la moisissure

Nous avons observé des taches pouvant être des moisissures. Les moisissures sont des champignons microscopiques présents dans la nature et transportés dans les maisons par les courants d'air, les humains ou les animaux domestiques. Une fois à l'intérieur, les moisissures peuvent se développer si elles sont en présence d'eau ou d'humidité en quantité suffisante et de matières nutritives comme le bois, le carton ou le placoplâtre. On les retrouve souvent aux endroits humides, par exemple autour de la baignoire ou des fenêtres.

Lorsqu'elles sont en petite quantité et qu'elles sont éliminées régulièrement, les moisissures ne représentent généralement pas de problème sérieux. Par contre, lorsqu'elles se développent de façon importante, les moisissures dispersent dans l'air ambiant des particules respirables qui peuvent, dans certains cas, entraîner des problèmes de santé. Un test plus approfondie doit être fait immédiatement.

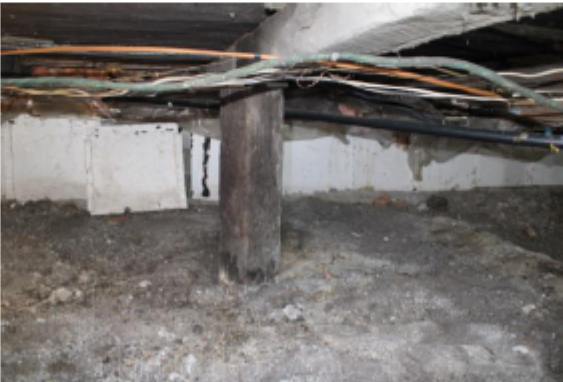
- Ne supporte pas bien la poutre
- Dégradation

Nous avons observé une ou plusieurs déficiences au niveau des supports. Cette situation peut nuit à l'intégrité de la structure et cause des dommages au bâtiment. Voir section affaissement.

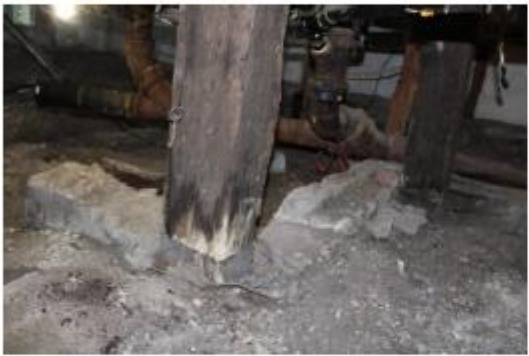
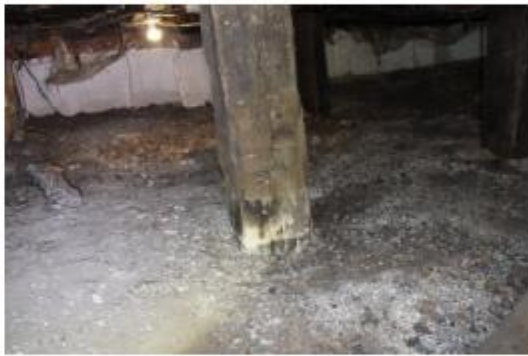
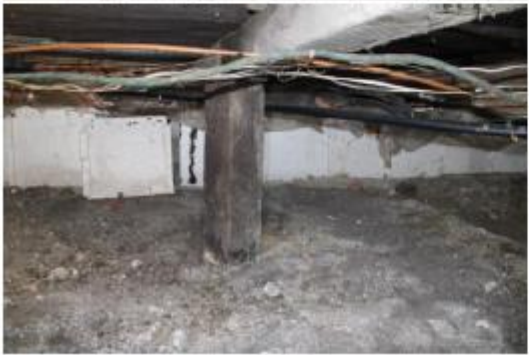
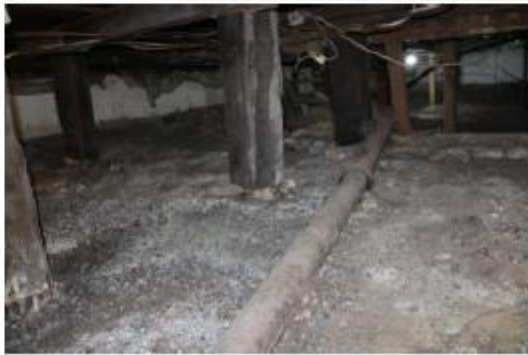
- Solive pourrie / coupe exploratoire

Travaux importants!!! Des sections de solive de rive pourries.

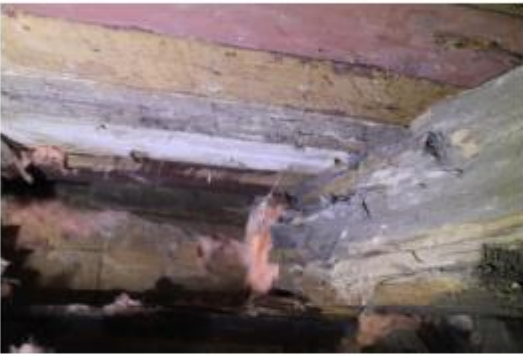
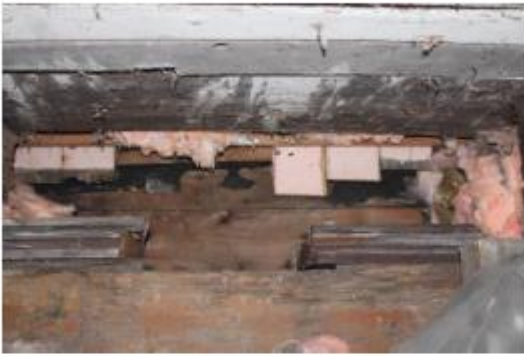
- Section de solive pourrie

Nous avons observé certaines sections de solive de plancher pourries qui peuvent affecter l'intégrité du bâtiment.

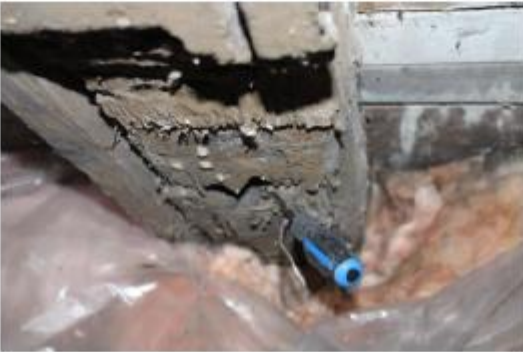
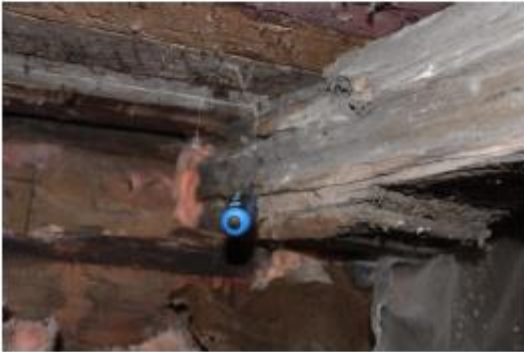
- Insatisfaisant

Nous avons observé une ou plusieurs déficiences au niveau des poutres de support. Cette situation nuit à l'intégrité de la structure et causer des dommages au bâtiment.

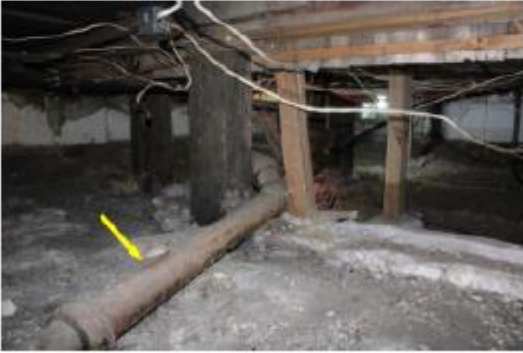
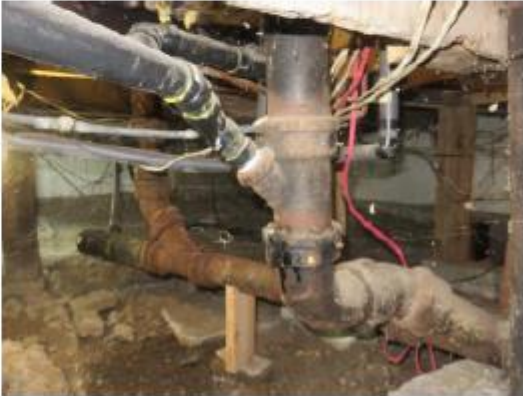
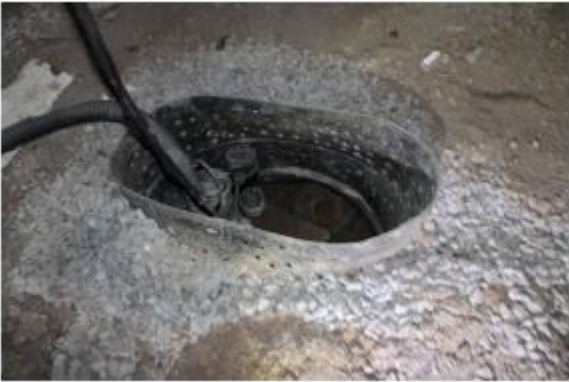
## Plomberie sous-sol

Les conduites d'eaux usées en fonte ont beau être très durables, tôt ou tard, elles rendront l'âme. Dès qu'un bâtiment a plus de 50 ans, il faut s'attendre à ce que la tuyauterie en fonte ou en acier soit désuète. Le branchement jusqu'à l'égout municipal a lui aussi atteint la fin de sa durée de vie utile.

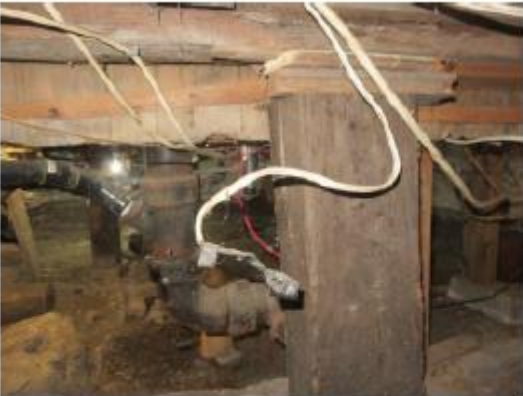
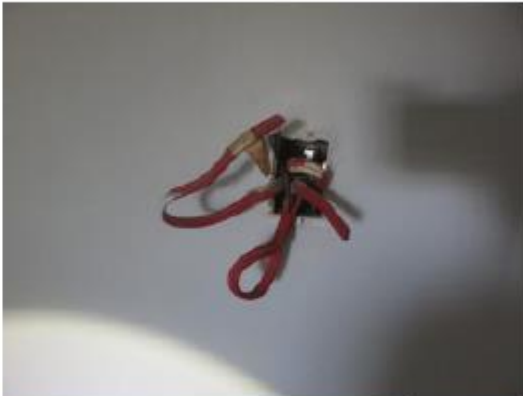
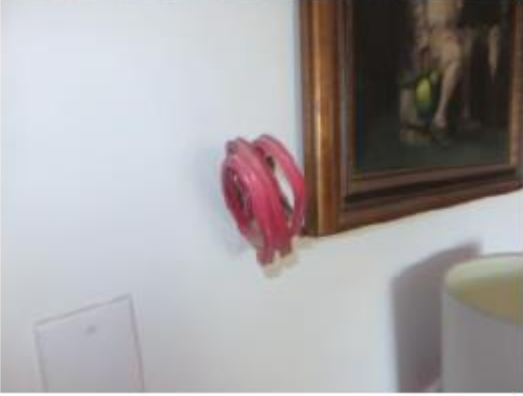
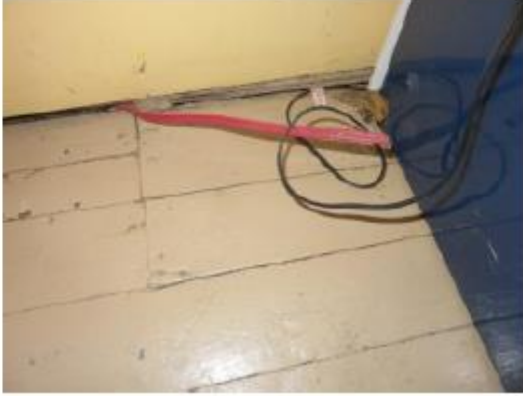
## Électricité

Lors de notre inspection, nous avons observé plusieurs irrégularités électriques. Toutes les composantes électriques du bâtiment doivent être inspectées et certifiées par un maître électricien. Nous vous suggérons fortement d'obtenir une estimation des coûts de réfection pour couvrir l'ensemble des travaux électriques.

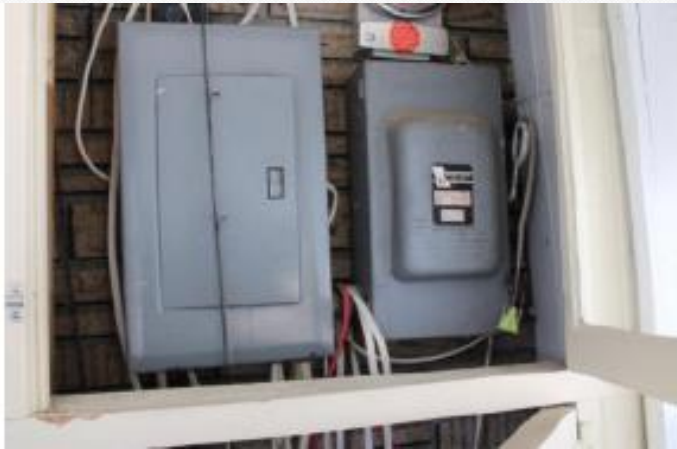
Panneau désuet

Panneau Stab-lock, CEB, Taylor, Zinsco-Sylvania, Commander, Federal (FPE), Bulldog

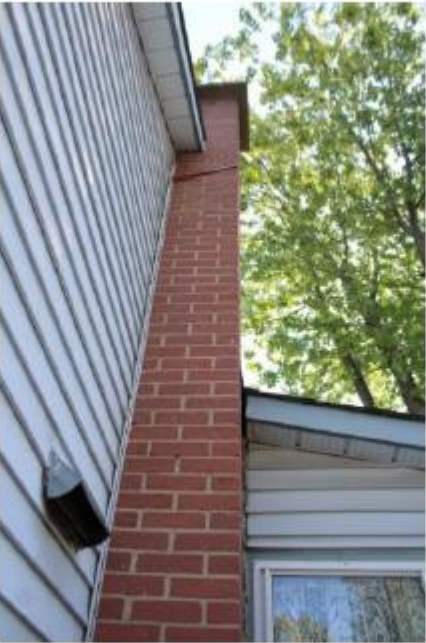
Présence de briques lâches - réparer immédiatement.

La cheminée est décroché du bâtiment. Elle est attaché à l'aide d'une attache métallique. Des travaux de réfection sont à prévoir.

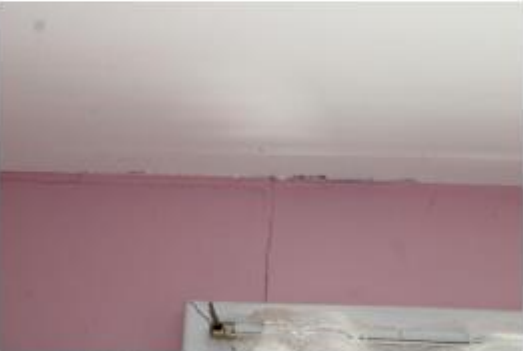
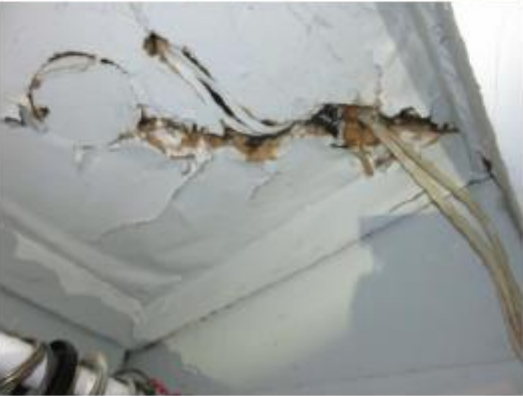
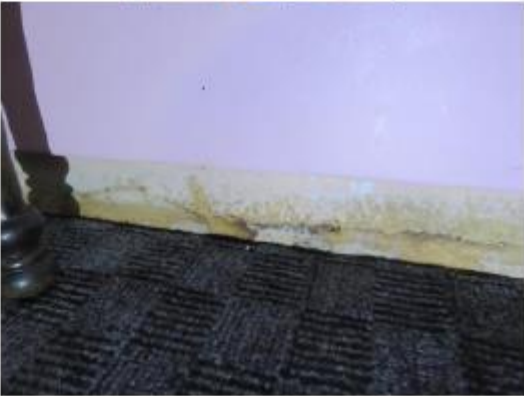
## Plafonds, murs, planchers, etc

Beaucoup de mouvements, inclinaisons des planchers, fissures aux murs et plafonds ont été notés. Nous recommandons donc une investigation plus poussée par un entrepreneur qualifié.

Des cernes/dommages visibles possiblement causés par des dégâts d'eau, fuites antérieures ou présentes, mauvais fini, ou infiltration d'air créant de la condensation. Risque potentiel de moisissures. Déterminer la cause exact des cernes/dommages et apporter les correctifs nécessaires.

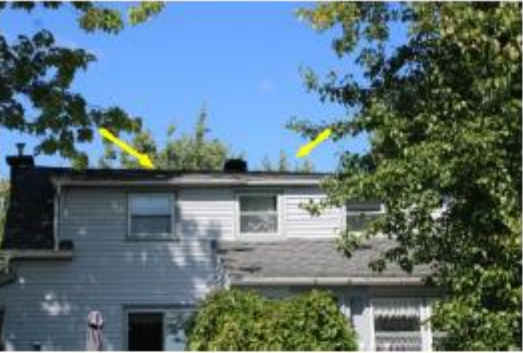
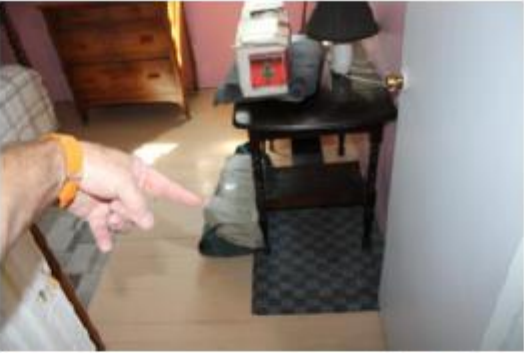
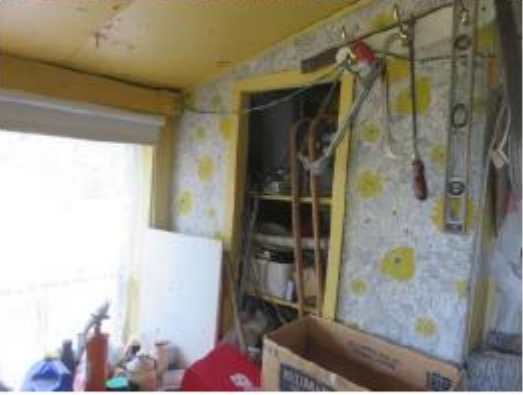
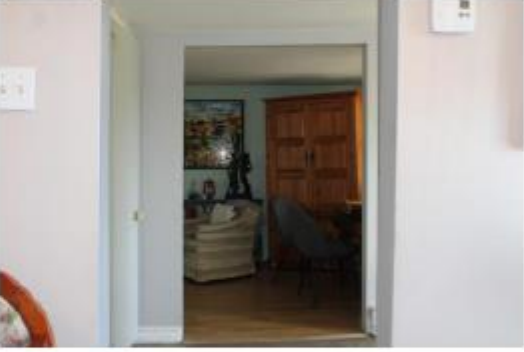
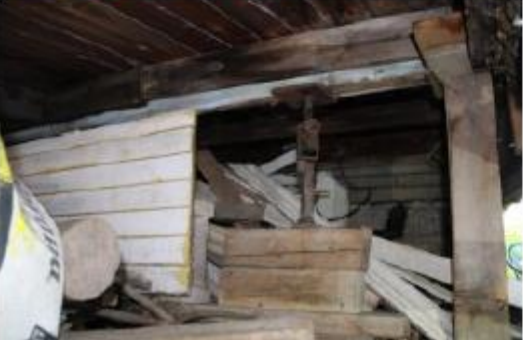
Mouvement et/ou déformation de la structure du bâtiment

Lors de notre inspection, nous avons pu observer un mouvement et/ou une déformation de la structure ce qui peut laisser présager, par exemple, une mauvaise répartition des charges qui peut compromettre l'intégrité du bâtiment. Il est impératif de faire appel à un spécialiste en structure qualifié afin de déterminer la/les causes effectives, connaître l'ampleur des travaux à effectuer et les coûts reliés.

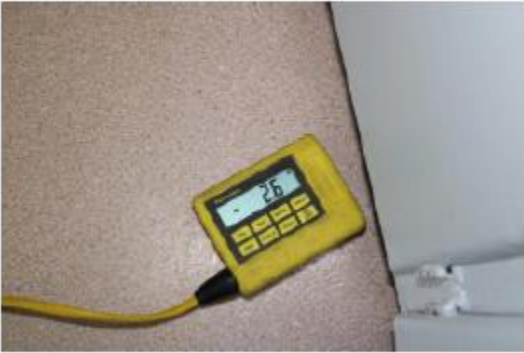
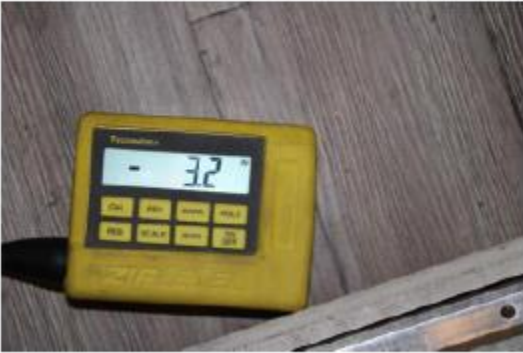
Lors de notre inspection, nous avons pu observer un mouvement de la structure ce qui peut laisser présager un affaissement de la structure compromettant l'intégrité du bâtiment. Des travaux majeur sont à prévoir. (Voir section fondation)

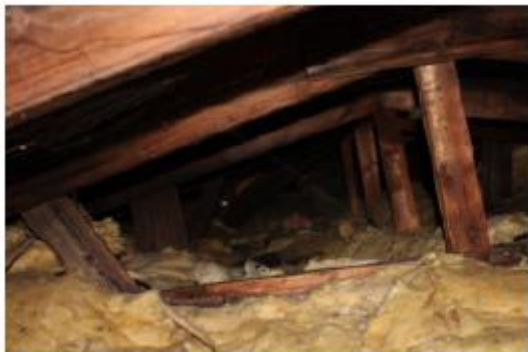
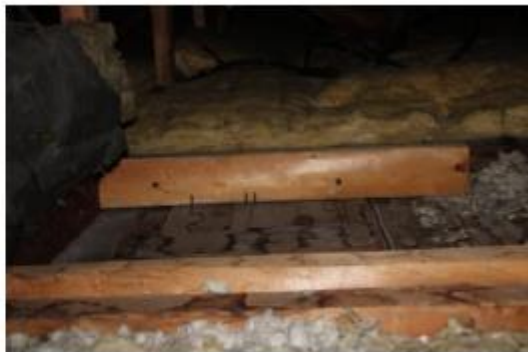
| Structure intérieure du toit | | | |
|---|---|---|---|
| <b>Chevron:</b> <ul style="list-style-type: none"><li>Artisanal</li></ul> | <b>Matériaux de support de toit:</b> <ul style="list-style-type: none"><li>Planches</li></ul> | <b>Attaches métalliques en H ou fourrure:</b> <ul style="list-style-type: none"><li>Non applicable</li></ul> | <b>Observation:</b> <ul style="list-style-type: none"><li>Cernes d'eau visibles</li><li>Signe de distorsion / affaissement</li><li>Accès ou espace restreint</li></ul> |
| Problèmes majeurs remarqués au niveau de la structure du toit. Faire appel à un expert afin de solidifier adéquatement la structure. | | | |
