**Vaudreuil
— Dorion**

**SÉANCE PUBLIQUE
COMITÉ DE DÉMOLITION**

**AVIS DE DÉMOLITION COMPLÈTE
228, rue Meloche**

7 octobre 2024

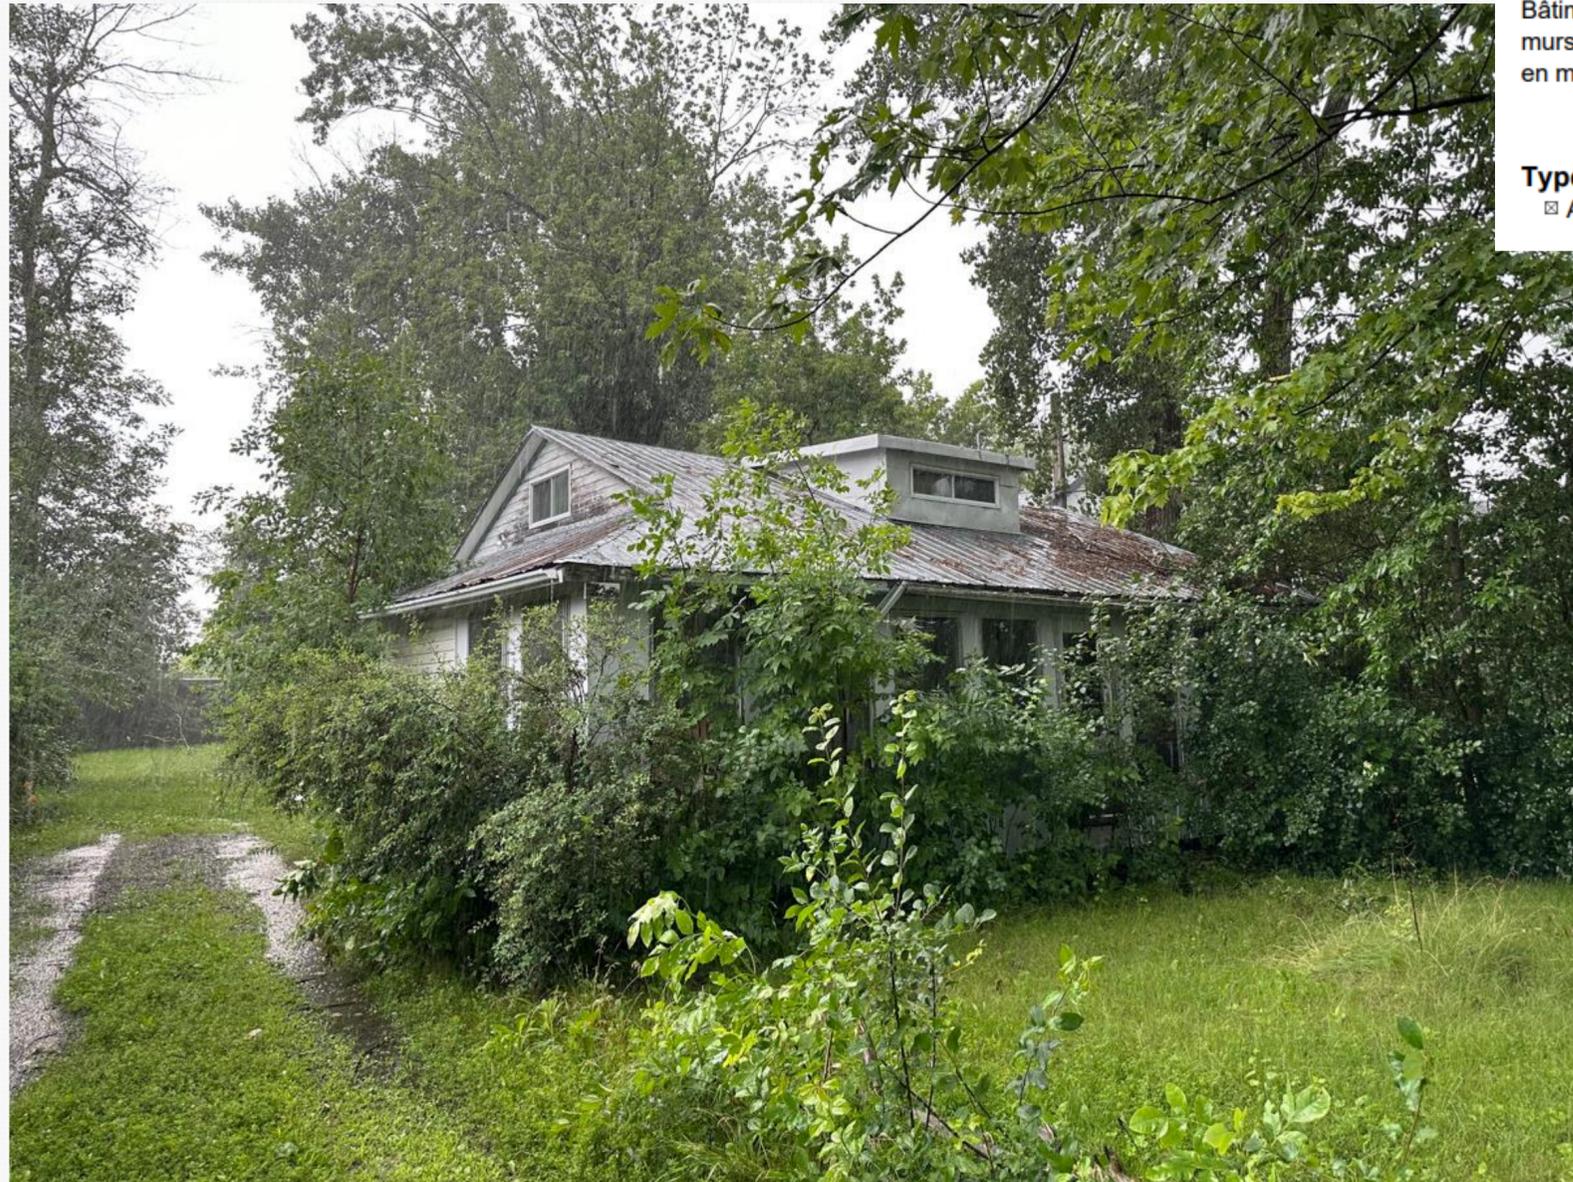
Démolition (photographie de l'extérieur du bâtiment)

Structure : La structure du bâtiment est en mauvais état et nécessite des réparations importantes ou un remplacement complet. La pourriture et la détérioration des éléments en bois ont été observées.

Électricité : plusieurs problèmes ont été relevés dans le système électrique, tels que des fils exposés, des boîtes de jonction ouvertes et des fils détachés. Il est recommandé de faire appel à un électricien qualifié pour évaluer et résoudre ces problèmes.

Intérieur : Des traces d'humidité et de contamination fongique ont été trouvées, nécessitant l'intervention immédiate d'un spécialiste qualifié.

Extérieur : Le revêtement des murs extérieurs est endommagé ou manquant, ce qui peut entraîner des infiltrations d'eau et des dommages structurels.

Donc le bâtiment a atteint un point de dégradation ou il n'est pas récupérable.

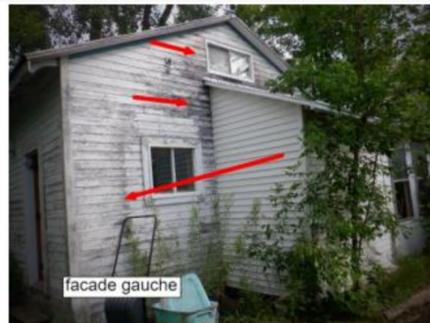
facade gauche

- ☑ Revêtement - Endommagé et/ou manquant

Nous avons observé que le revêtement mural extérieur est endommagé et/ou manquant. Cette situation représente des risques d'infiltration d'eau pouvant endommager les composantes ainsi que la structure derrière le revêtement, et entraîner de la moisissure nuisible pour la santé des usagés. Il est impératif de faire appel à un spécialiste qualifié afin de déterminer son état exact, la/les causes effectives, connaître l'ampleur des travaux à effectuer et les coûts reliés.

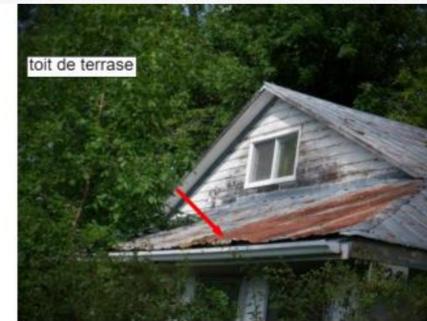
toit de terrasse

- ☑ Signes de vieillissement
- ☑ À remplacer sous peu
- ☑ Indices de désordres

Nous avons observé que le revêtement est en mauvais état. Les détériorations et l'usure sont telles qu'elles nécessitent une réfection importante ou le remplacement complet. Consulter un spécialiste en toiture pour obtenir une évaluation précise avant la fermeture du dossier. Ne pas entreprendre de travaux d'isolation de l'entretoit et de finition du plafond avant d'avoir éliminé tout risque d'infiltration d'eau.

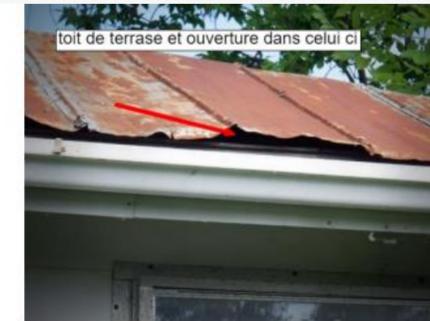
toit de terrasse et ouverture dans celui ci

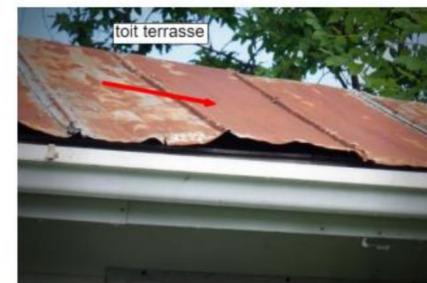
toit terrasse

Nous avons observé que le revêtement manifeste quelques signes de vieillissement à certains endroits (ondulations, rétrécissements). Les dommages et la détérioration nous indiquent qu'une réfection sera à faire prochainement. Consulter un spécialiste en toiture pour obtenir une évaluation précise.

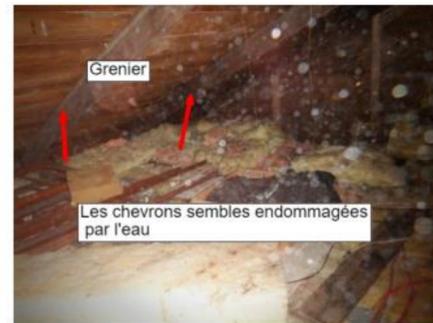
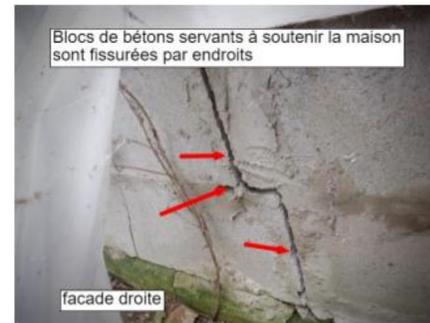
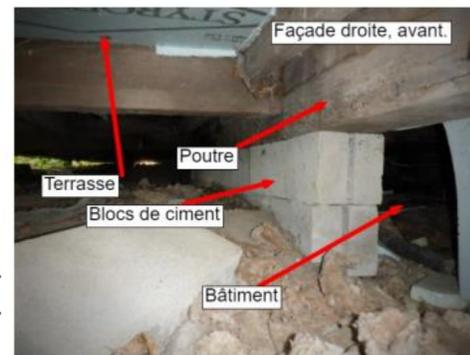
- ☑ Pourriture - Certains éléments structuraux
- ☑ Structure en pierre état - Majeure

La structure du bâtiment est en pierre état. La structure intérieure du bâtiment, en trop mauvais état pour être restaurée. Nous recommandons une réfection de la structure. Nous recommandons de consulter un entrepreneur licencié avant la fermeture du dossier.

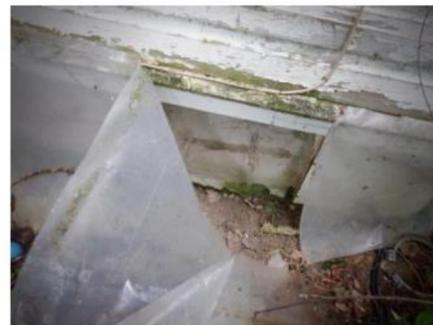
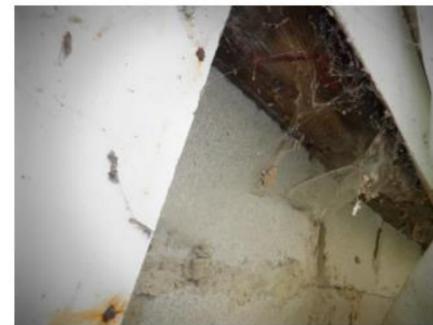
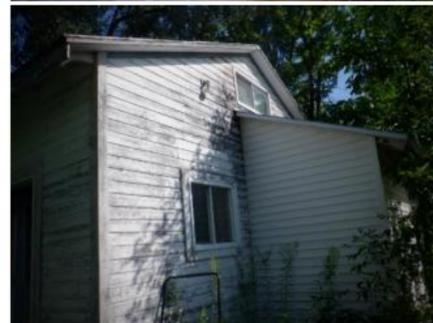
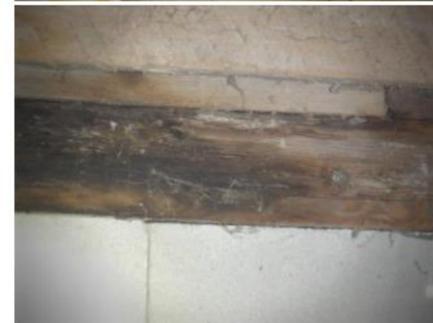
Nous avons observé la pourriture de certains éléments structuraux en bois. La pourriture témoigne de l'état de détérioration avancée des éléments structuraux et peut être dommageable pour la santé des occupants. Demander à un spécialiste en structure de remplacer les éléments endommagés. Nettoyer, désinfecter et assécher les autres éléments qui sont peu affectés. S'assurer que la cause du problème (infiltration d'eau, mauvaise ventilation, etc.) est identifiée et corrigée.

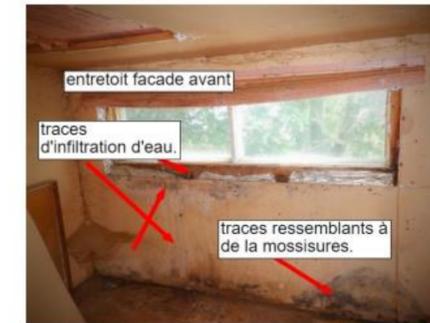
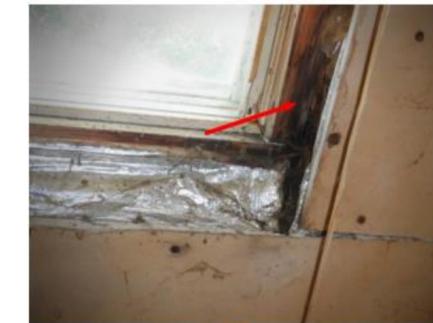
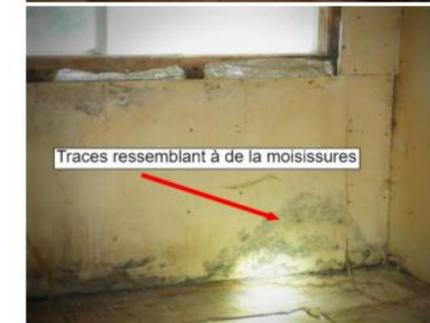
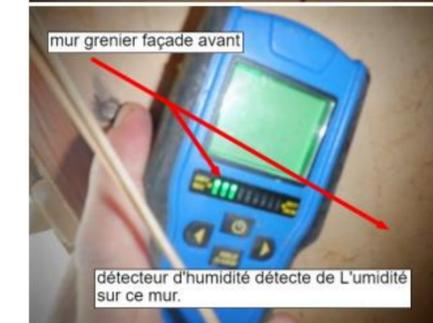
- ☑ Entre-toit - Infiltration d'eau antérieur (sec)

Nous avons observé des traces d'infiltration d'eau dans l'entretoit. Lors de notre visite, les zones affectées étaient sèches. L'inspecteur ne peut déterminer à quel moment cette toiture aurait fuit dans le passé, pas plus que la cause exacte des fuites. Inspecter régulièrement le vide sous le toit. Faire effectuer les travaux qui s'imposent selon le cas. Consulter un spécialiste qualifié afin d'évaluer et corriger cette situation.

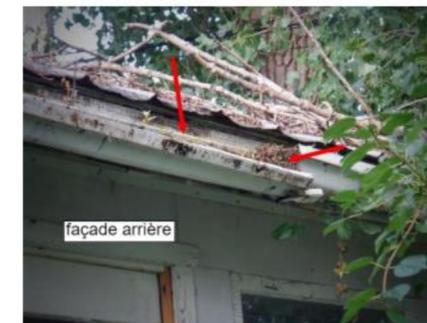
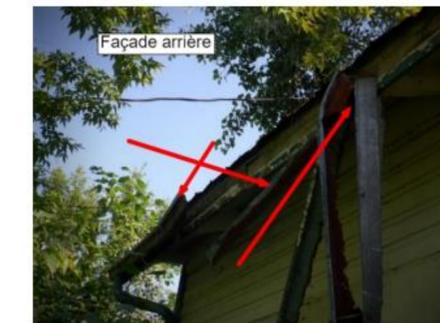
- ☑ Remplacer les gouttières
- ☑ Installation inadéquate des gouttières

Gouttières endommagées observée. Des gouttières en mauvaise état ou laissées sans entretien, exposent votre maison à de graves dommages. L'eau peut s'infiltrer dans le sous-sol par les fondations et causer des dommages tant à la maçonnerie qu'à la structure et aux revêtements extérieurs de votre maison. Nous recommandons de remplacer les gouttières endommagées.

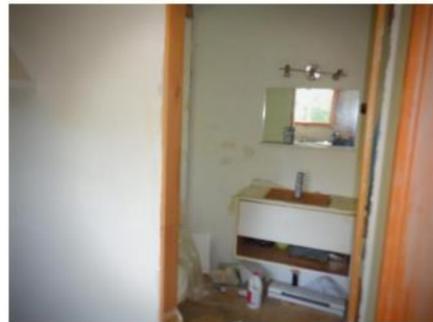
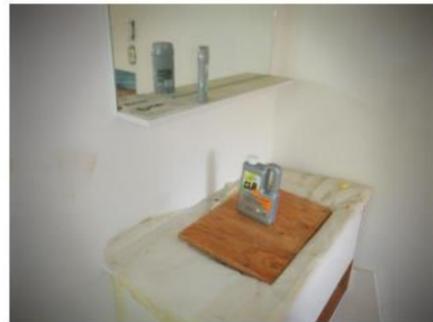
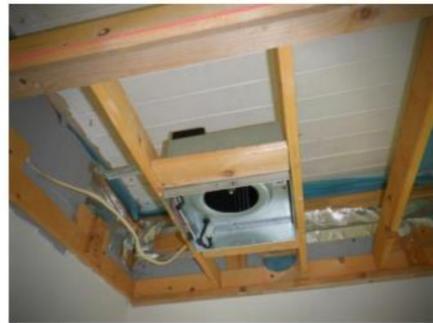
Certains travaux sont à parachever ou à corriger dans la salle de bain observé.

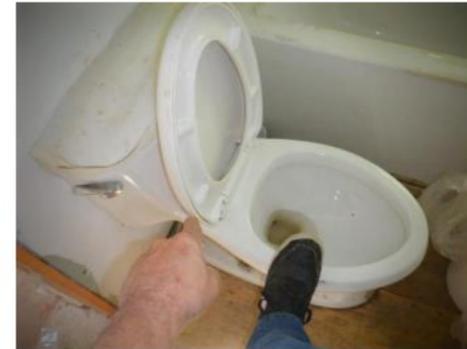
La toilette bouge; mauvais ancrage au plancher. Le joint de cire a pu céder. Afin d'éviter des fuites d'eau et des dommages au sous-plancher/structure, il est recommandé de re-sceller et de solidifier cette unité.

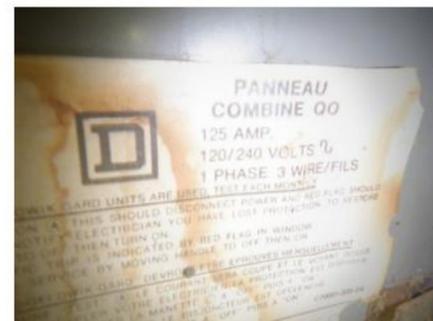
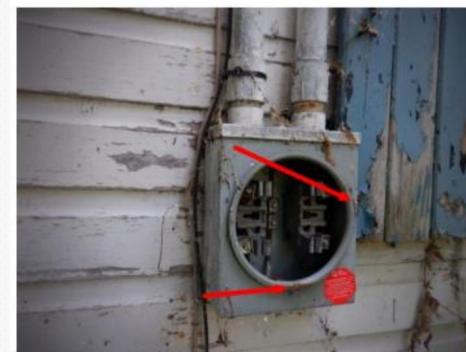
- ☑ L'accès au compteur électrique est obstrué
- ☑ Rouille
- ☑ Autre : Compteur retiré de l'embase électrique.

- ☑ Autre : Signes de rouilles

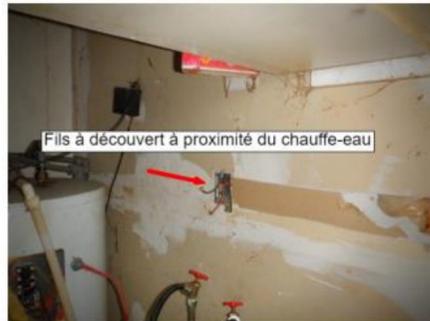
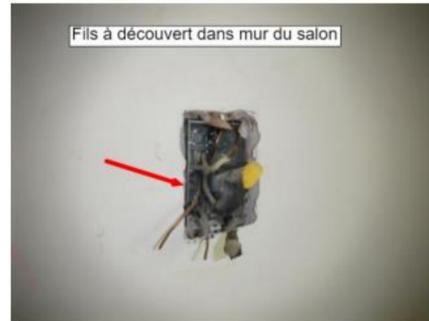
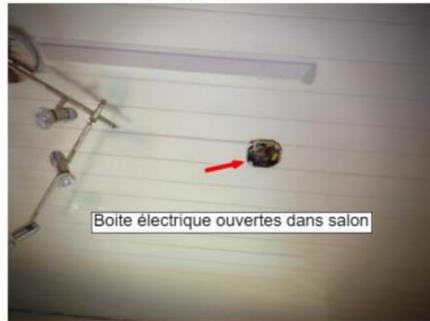
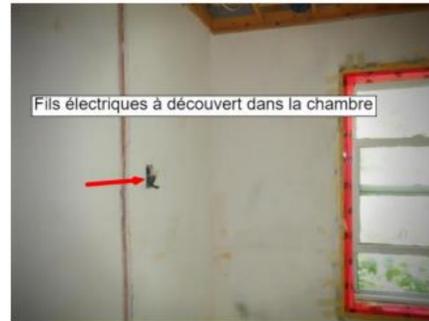
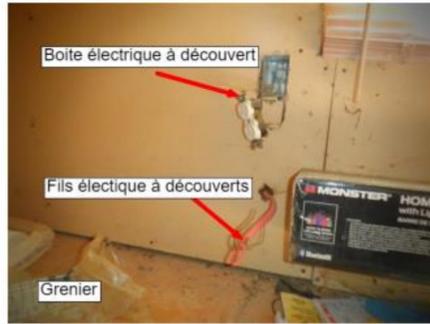
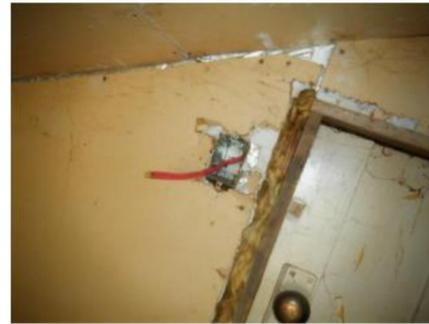
Plusieurs anomalies ont été observées à l'installation électrique (fils à découvert, boîtes de jonction ouvertes, fils lâches, etc...). Par mesure de sécurité, nous recommandons de consulter un électricien licencié afin d'évaluer/corriger cette situation.
