**Vaudreuil  
— Dorion**

**SÉANCE PUBLIQUE  
COMITÉ DE DÉMOLITION**

**AVIS DE DÉMOLITION COMPLÈTE  
430- 432, Saint-Charles**

**4 février 2026**

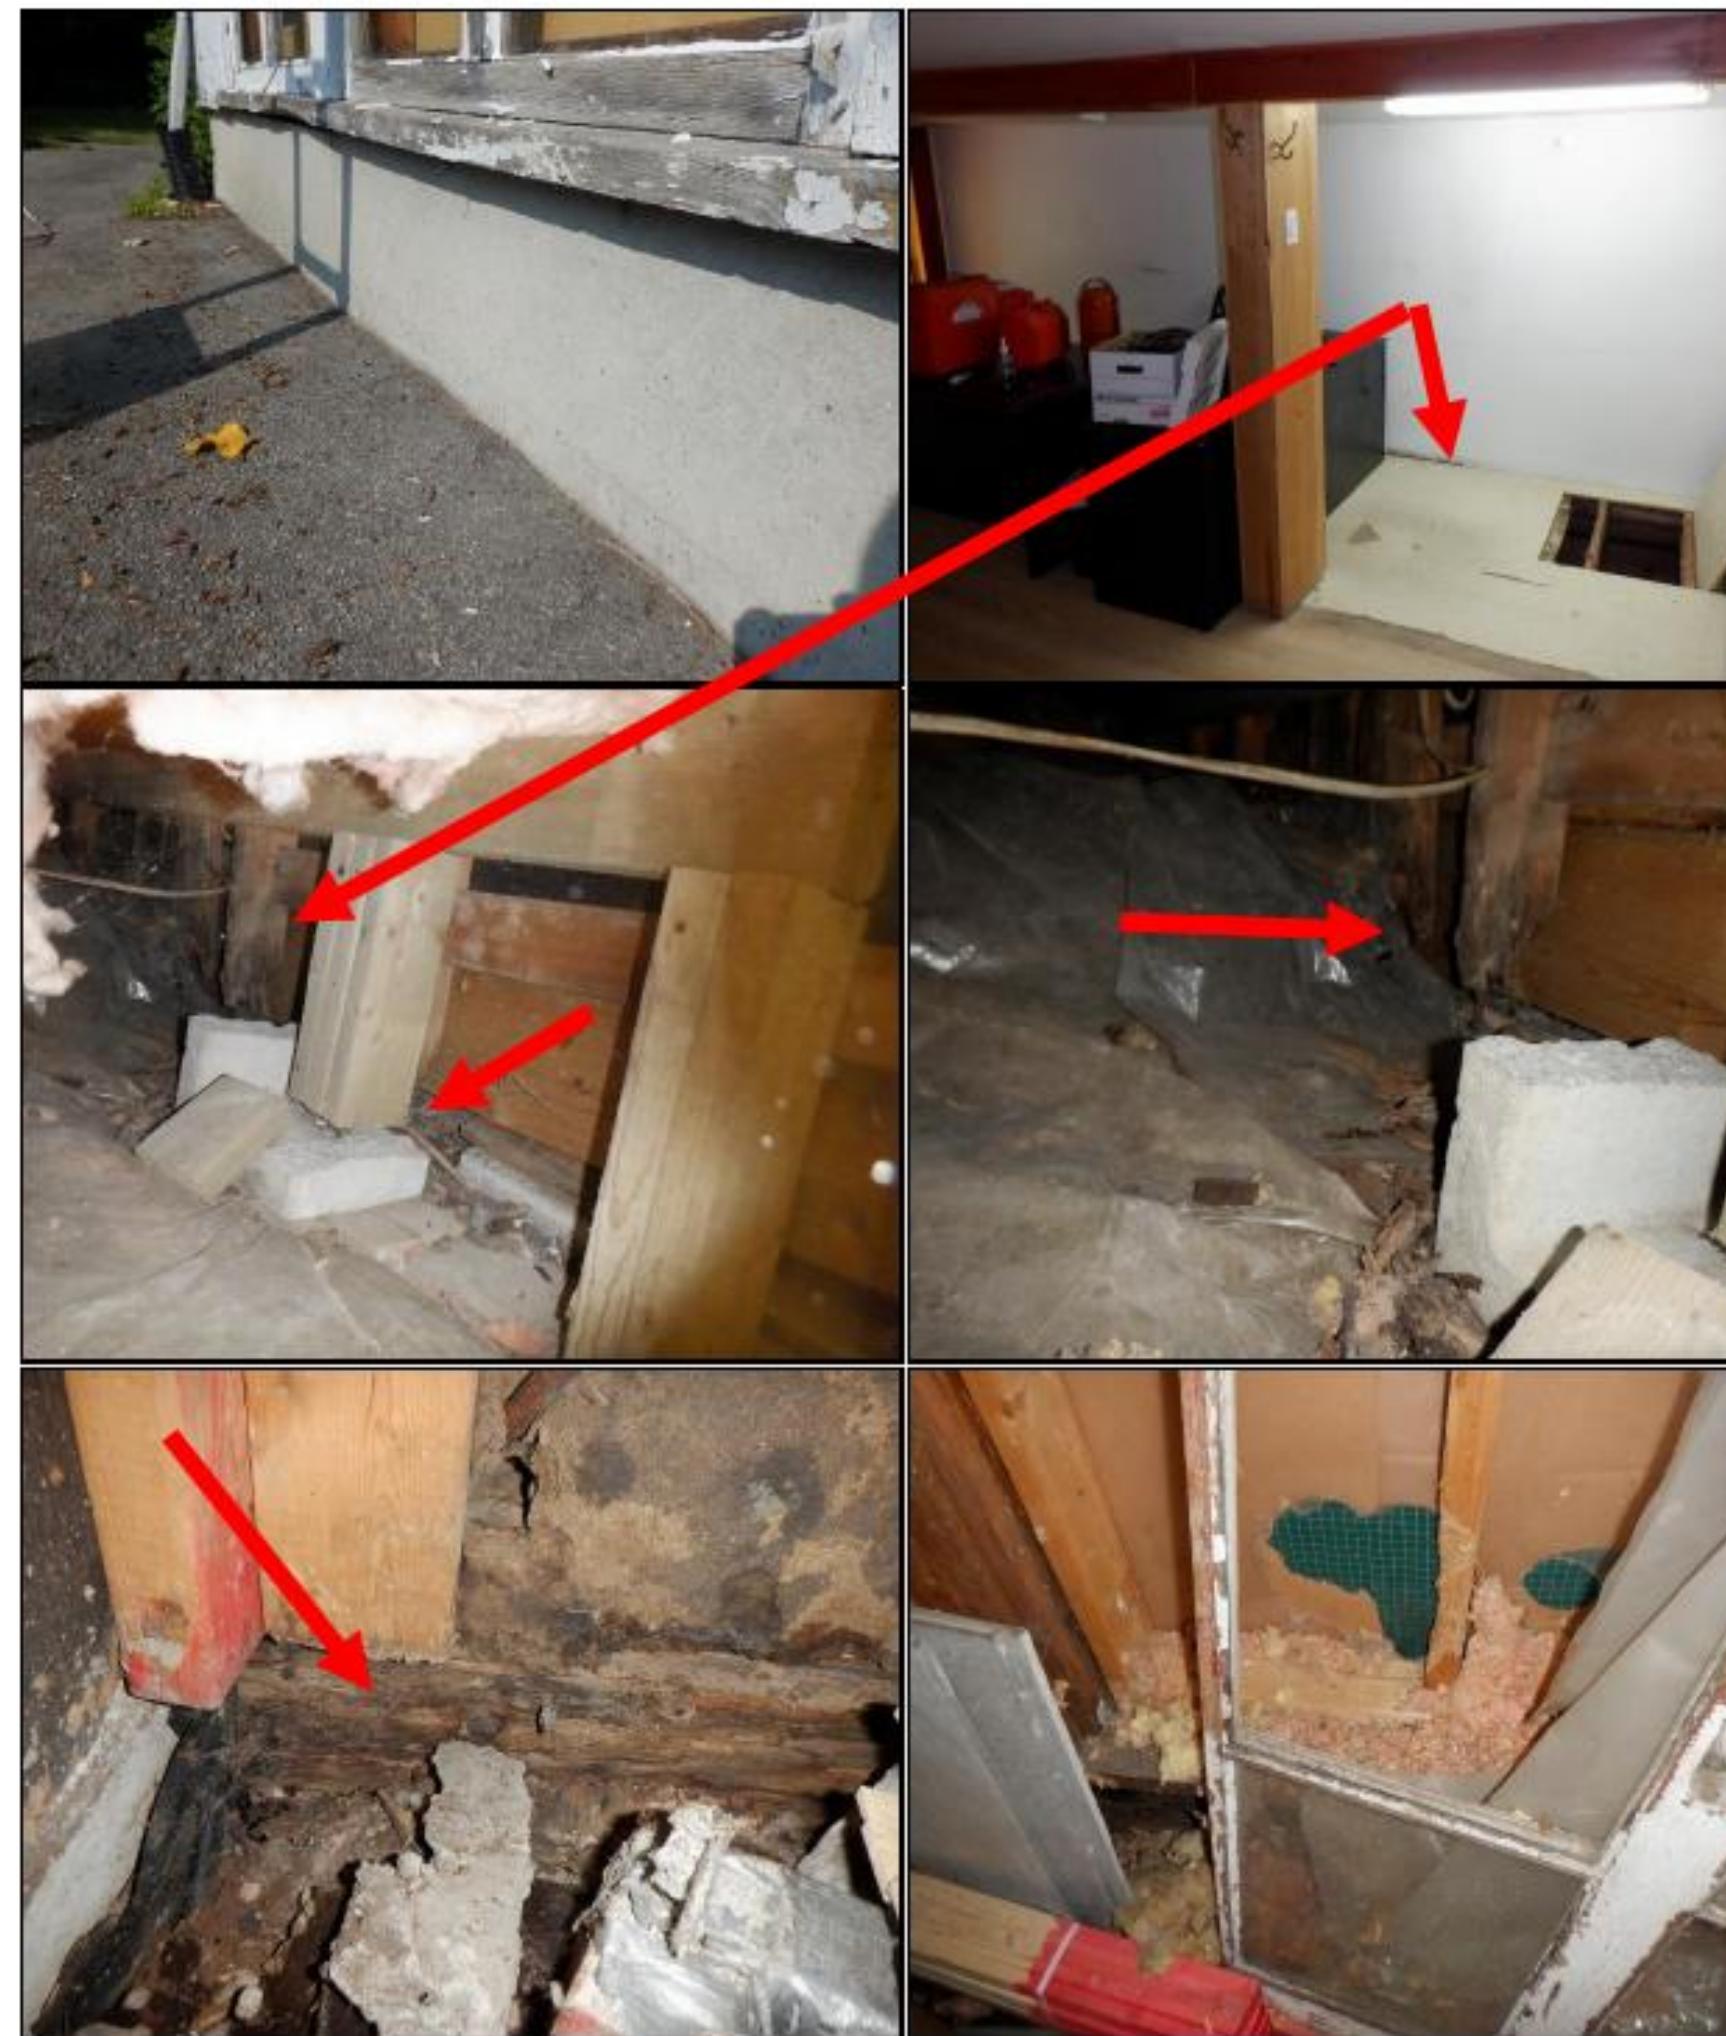
## Fondation de la partie agrandie

3.1.8- Les fondations de la section arrière de l'agrandissement (atelier) suggèrent que cette structure ne repose pas sur des fondations conventionnelles. Les fondations ne sont pas accessibles. L'inspecteur constate que l'ossature en bois à la base des murs est complètement putréfiée là où elle est accessible par la trappe d'accès au vide sanitaire ainsi que dans le rangement accessible pas le cabanon à l'arrière de l'immeuble. Des travaux de renforcements artisanaux et inadéquats ont visiblement été réalisés mais la préoccupation demeure. Il y a une dégradation apparente et des conditions qui compromettent l'intégrité structurale. Il est requis de faire vérifier par un ouvrier spécialisé pour mesurer l'ampleur des travaux requis et les coûts afférents. Il apparaît que des travaux majeurs en sous-œuvre sont requis. Il sera également requis de faire réaliser les travaux correctifs dès maintenant pour arrêter ou empêcher la dégradation subséquente. Assurez-vous que le travail sera effectué par une firme qui possède les licences requises et qui offrira une garantie transférable, le cas échéant.

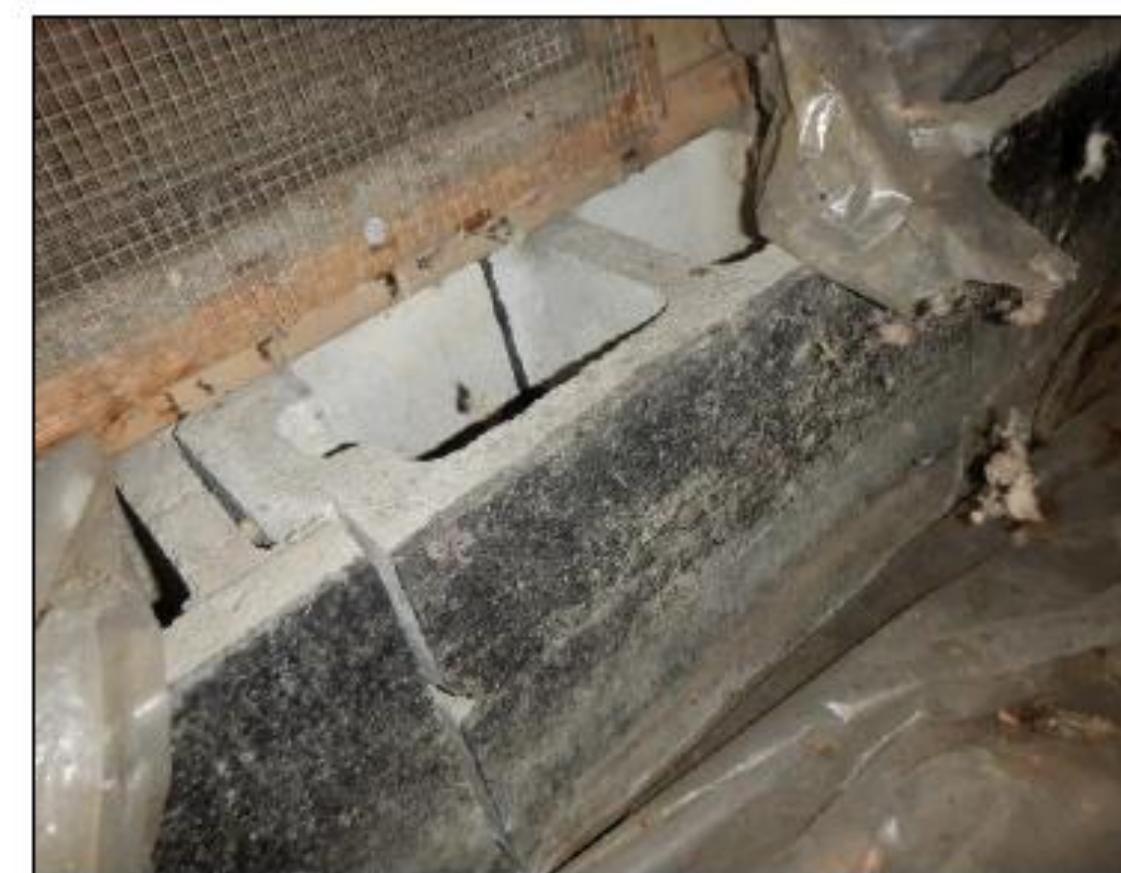
Particularité d'une partie de la fondation

3.1.7- Une section de l'agrandissement arrière repose sur une fondation de blocs de béton, lesquels ne sont visiblement pas cimentés. Une fondation en blocs de béton non cimentée, aussi appelée fondation en blocs de béton non liés, n'est généralement pas recommandée en raison de sa faible résistance et de sa vulnérabilité aux mouvements du sol. Ce type de fondation est plus sujet aux fissures et aux infiltrations d'eau, surtout dans les climats froids comme au Québec.

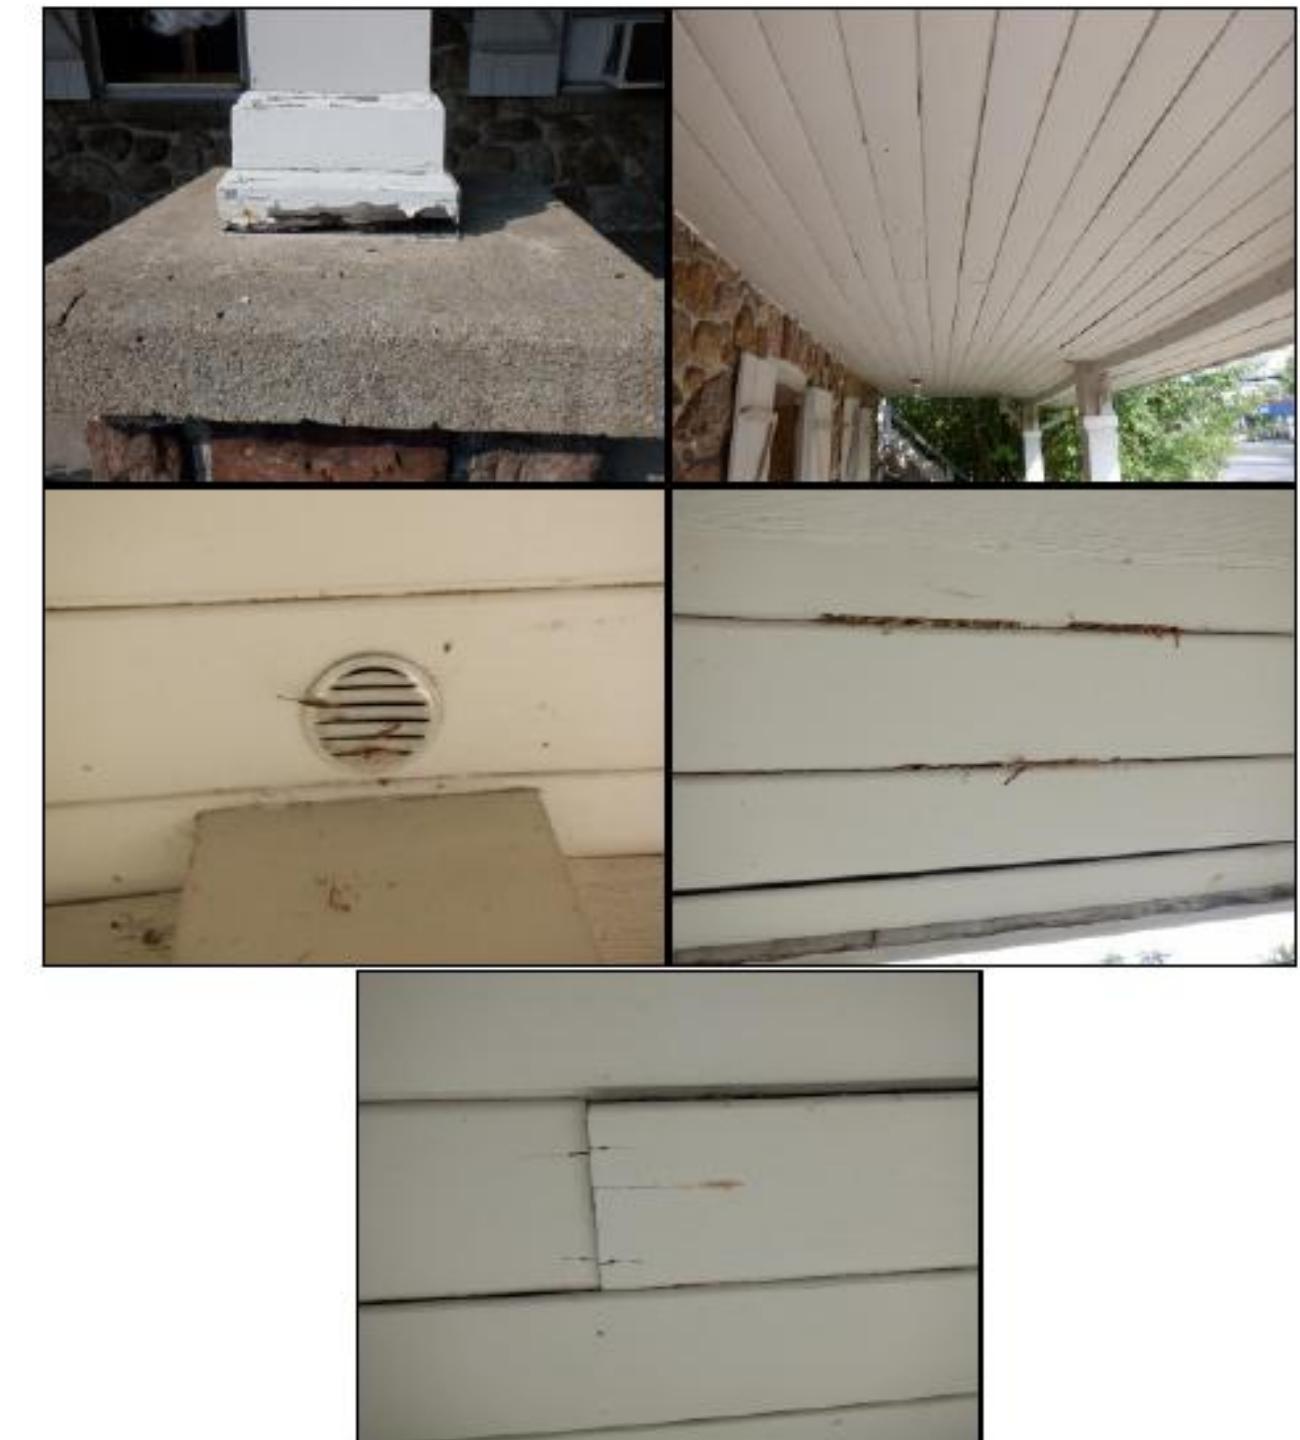
3.6.3- Il n'y a pas d'accès à la structure de la toiture du perron avant.

L'inspecteur note la présence de déformations suggérant un affaissement de la structure entre les poteaux. Il y a également présence de quelques cernes d'humidité à la sous-face (lambris). L'inspecteur constate la présence de brindilles qui émergent d'entre des planches du lambris et d'un évent, ce qui pourrait suggérer que des vermines ont pénétrées et possiblement nichées dans la structure.

Il est nécessaire de le faire vérifier par un professionnel licencié. Il sera également nécessaire de faire effectuer des travaux correctifs dès maintenant pour arrêter et corriger toute condition latente permettant une dégradation potentielle de la structure. Assurez-vous que le travail sera effectué par une entreprise qui possède les licences requises et qui offrira une garantie transférable, le cas échéant.

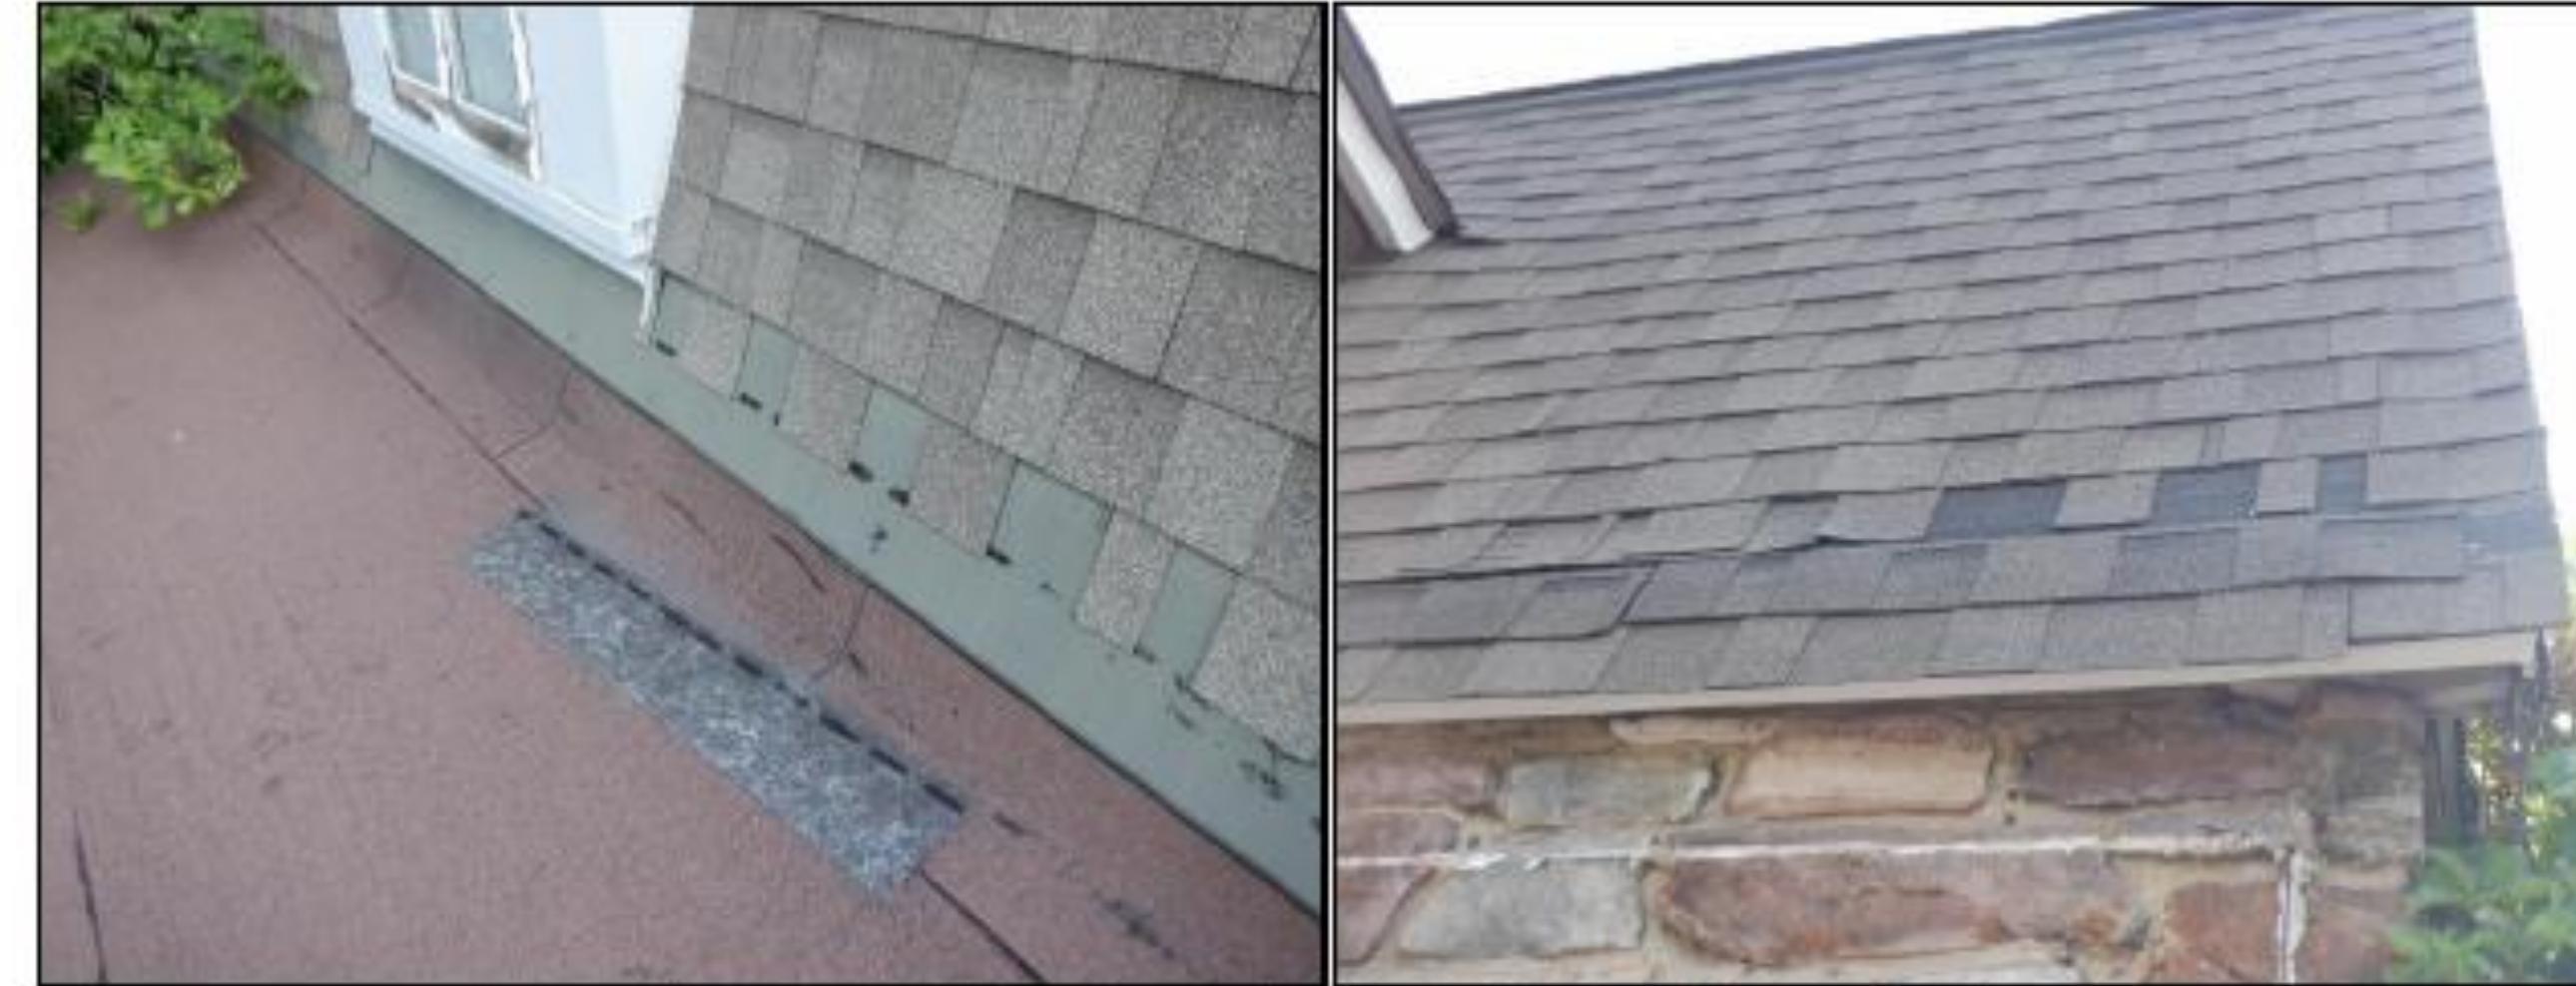
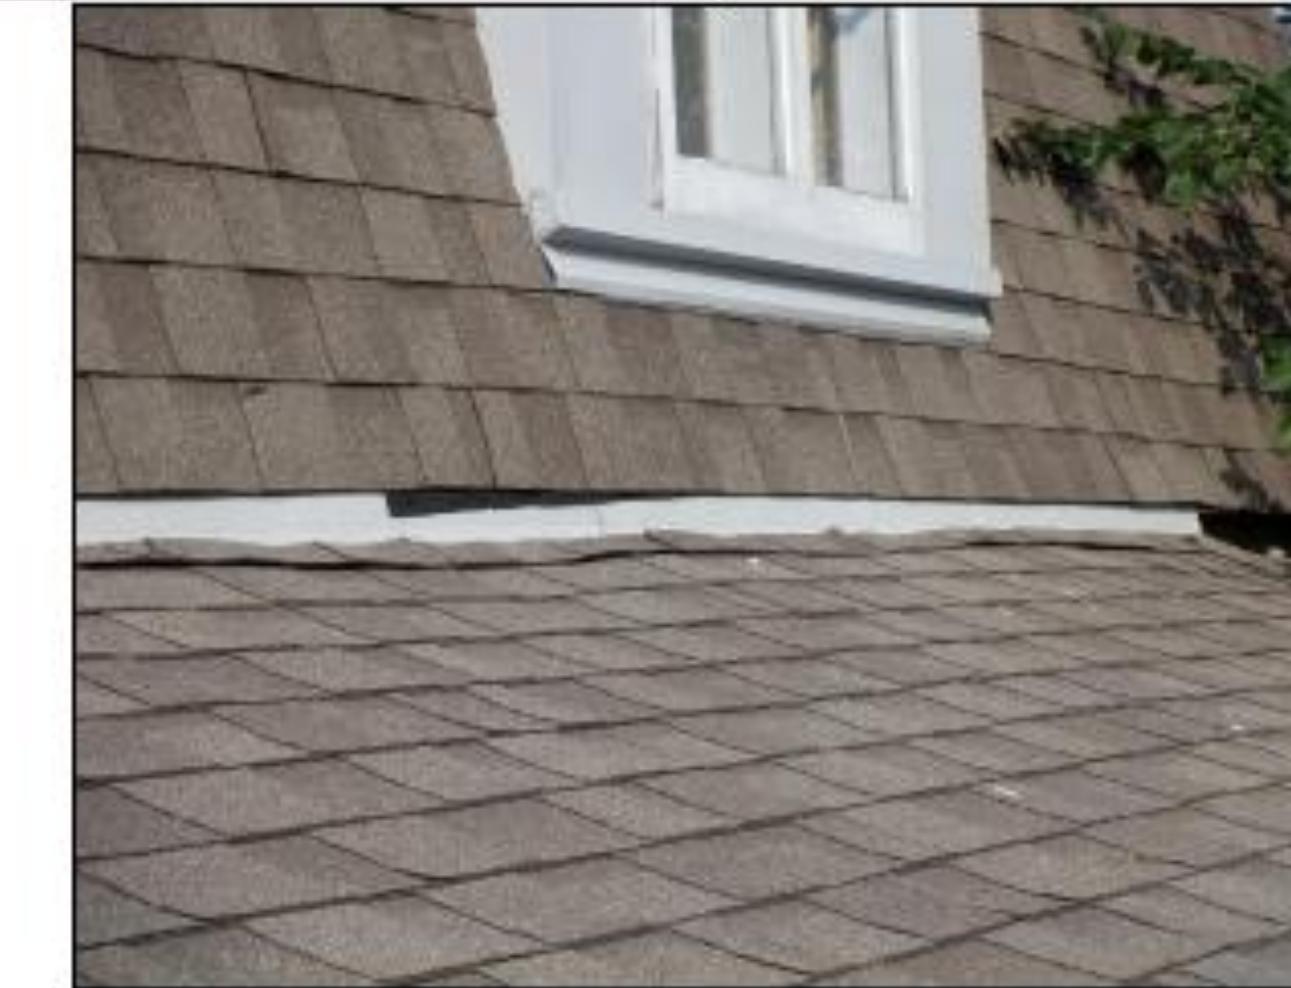
## Toiture

L'inspecteur note que des bardeaux sont lâches ou mal fixés et certains sont partiellement arrachés.

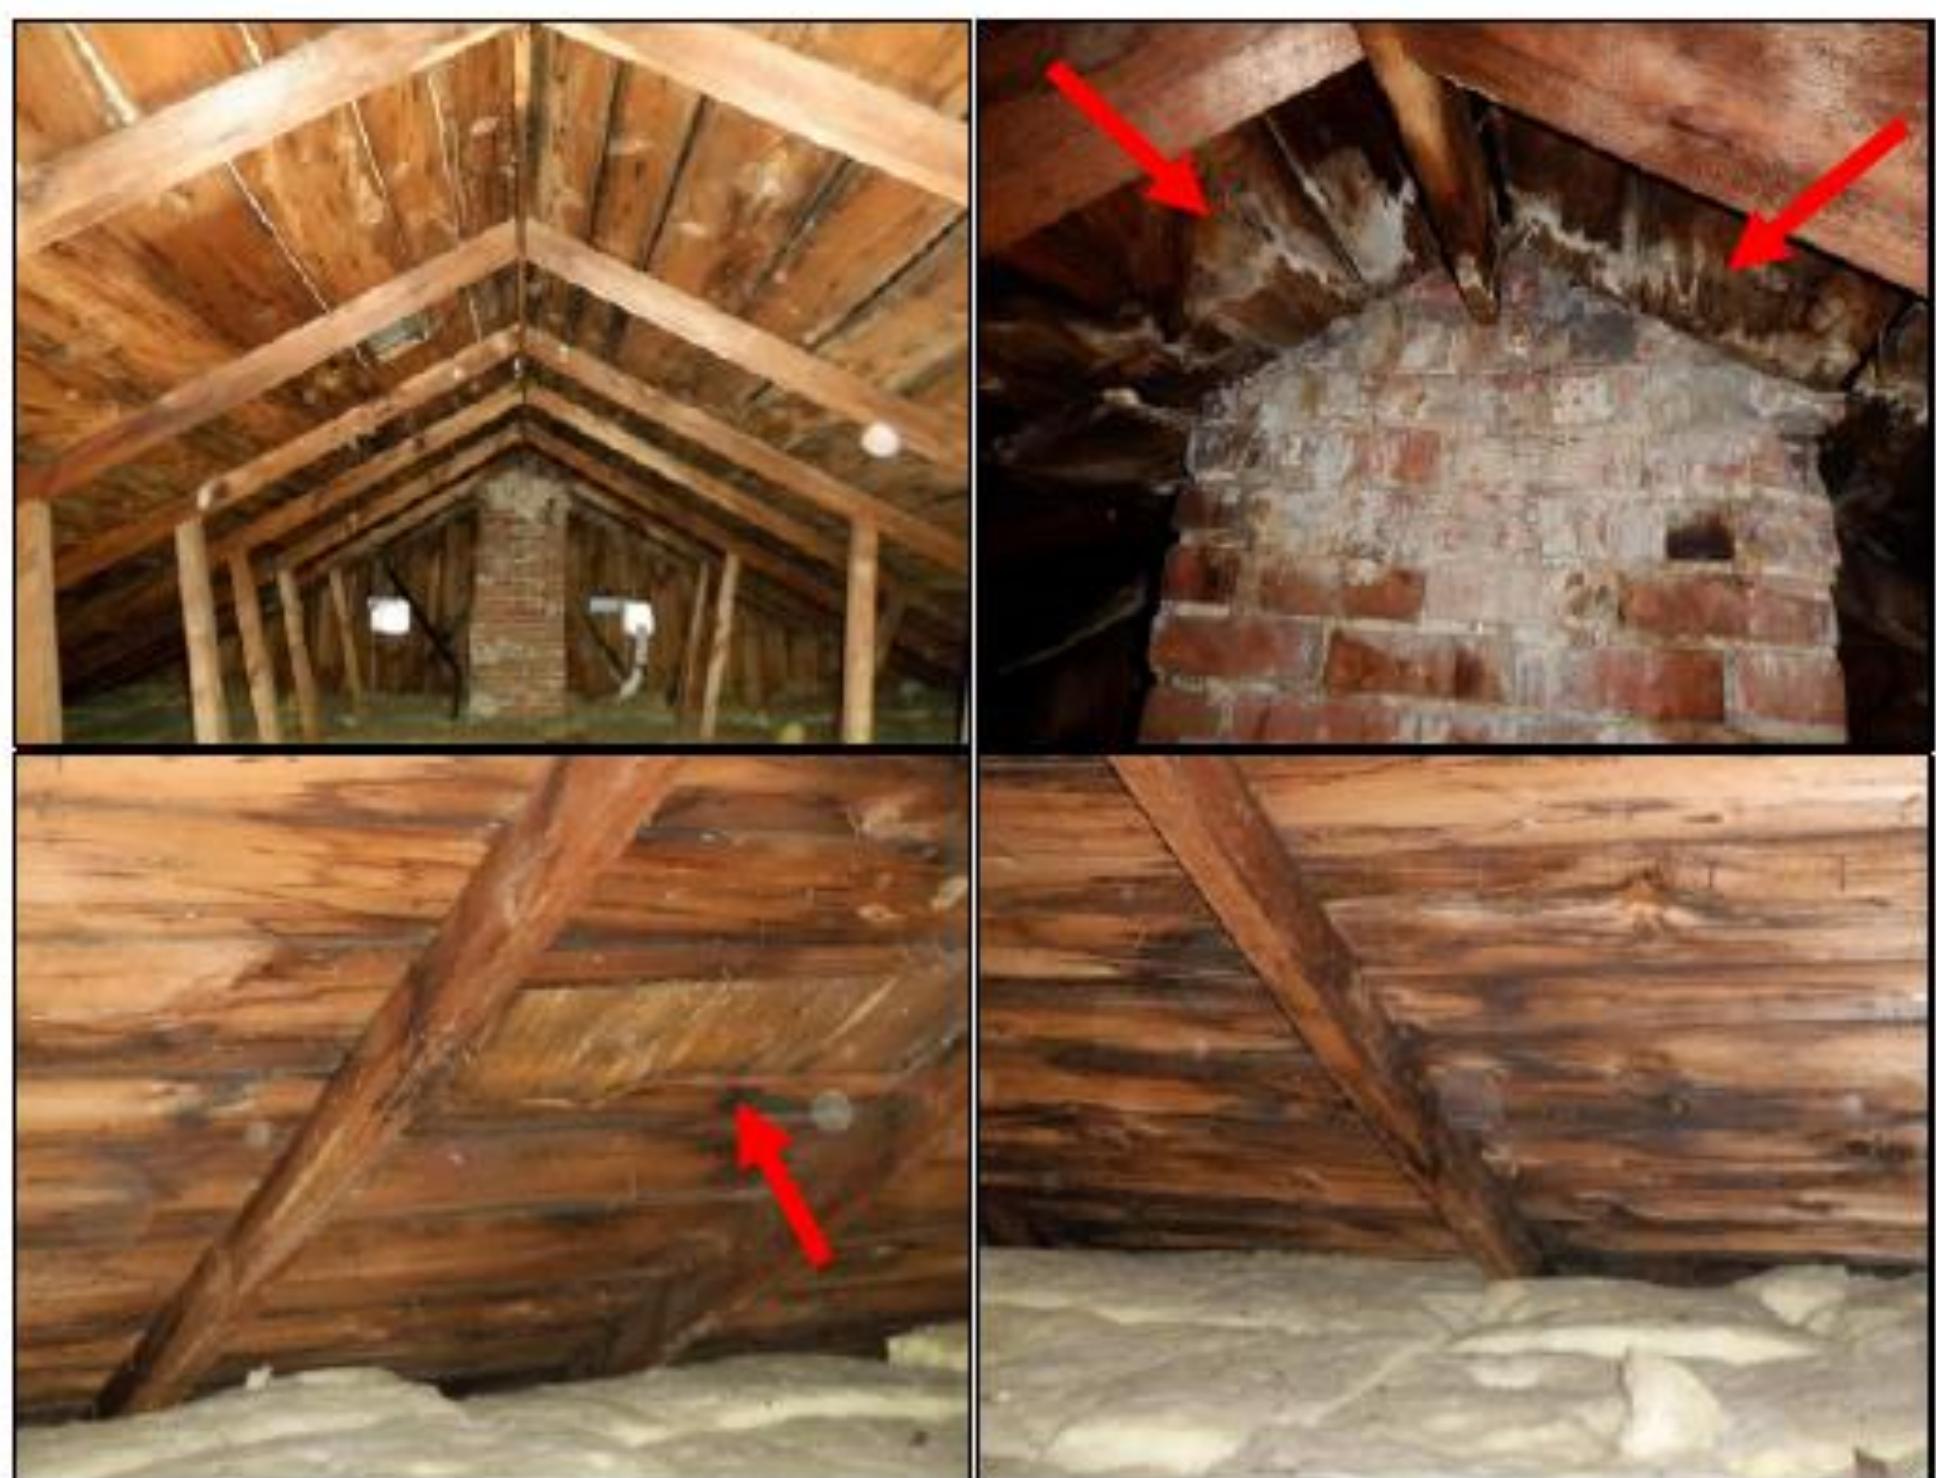
## Structure du toit

## Présence de contamination fongique

La ou les causes, si elles sont toujours actives, latentes ou si elles ont été résolues, ne peut pas être déterminée lors d'une inspection visuelle, ponctuelle et non intrusive. Il est toutefois clair qu'il y a absence d'un pare-vapeur et que la toiture a des lacunes de ventilation.

Il est nécessaire de le faire vérifier par un professionnel licencié. Il sera également nécessaire de faire effectuer des travaux correctifs dès maintenant pour arrêter et corriger toute condition latente permettant une dégradation potentielle de la structure et la prolifération des moisissures. Les moisissures doivent être remédiées selon un protocole reconnu. Assurez-vous que le travail sera effectué par une entreprise qui possède les licences requises et qui offrira une garantie transférable, le cas échéant.

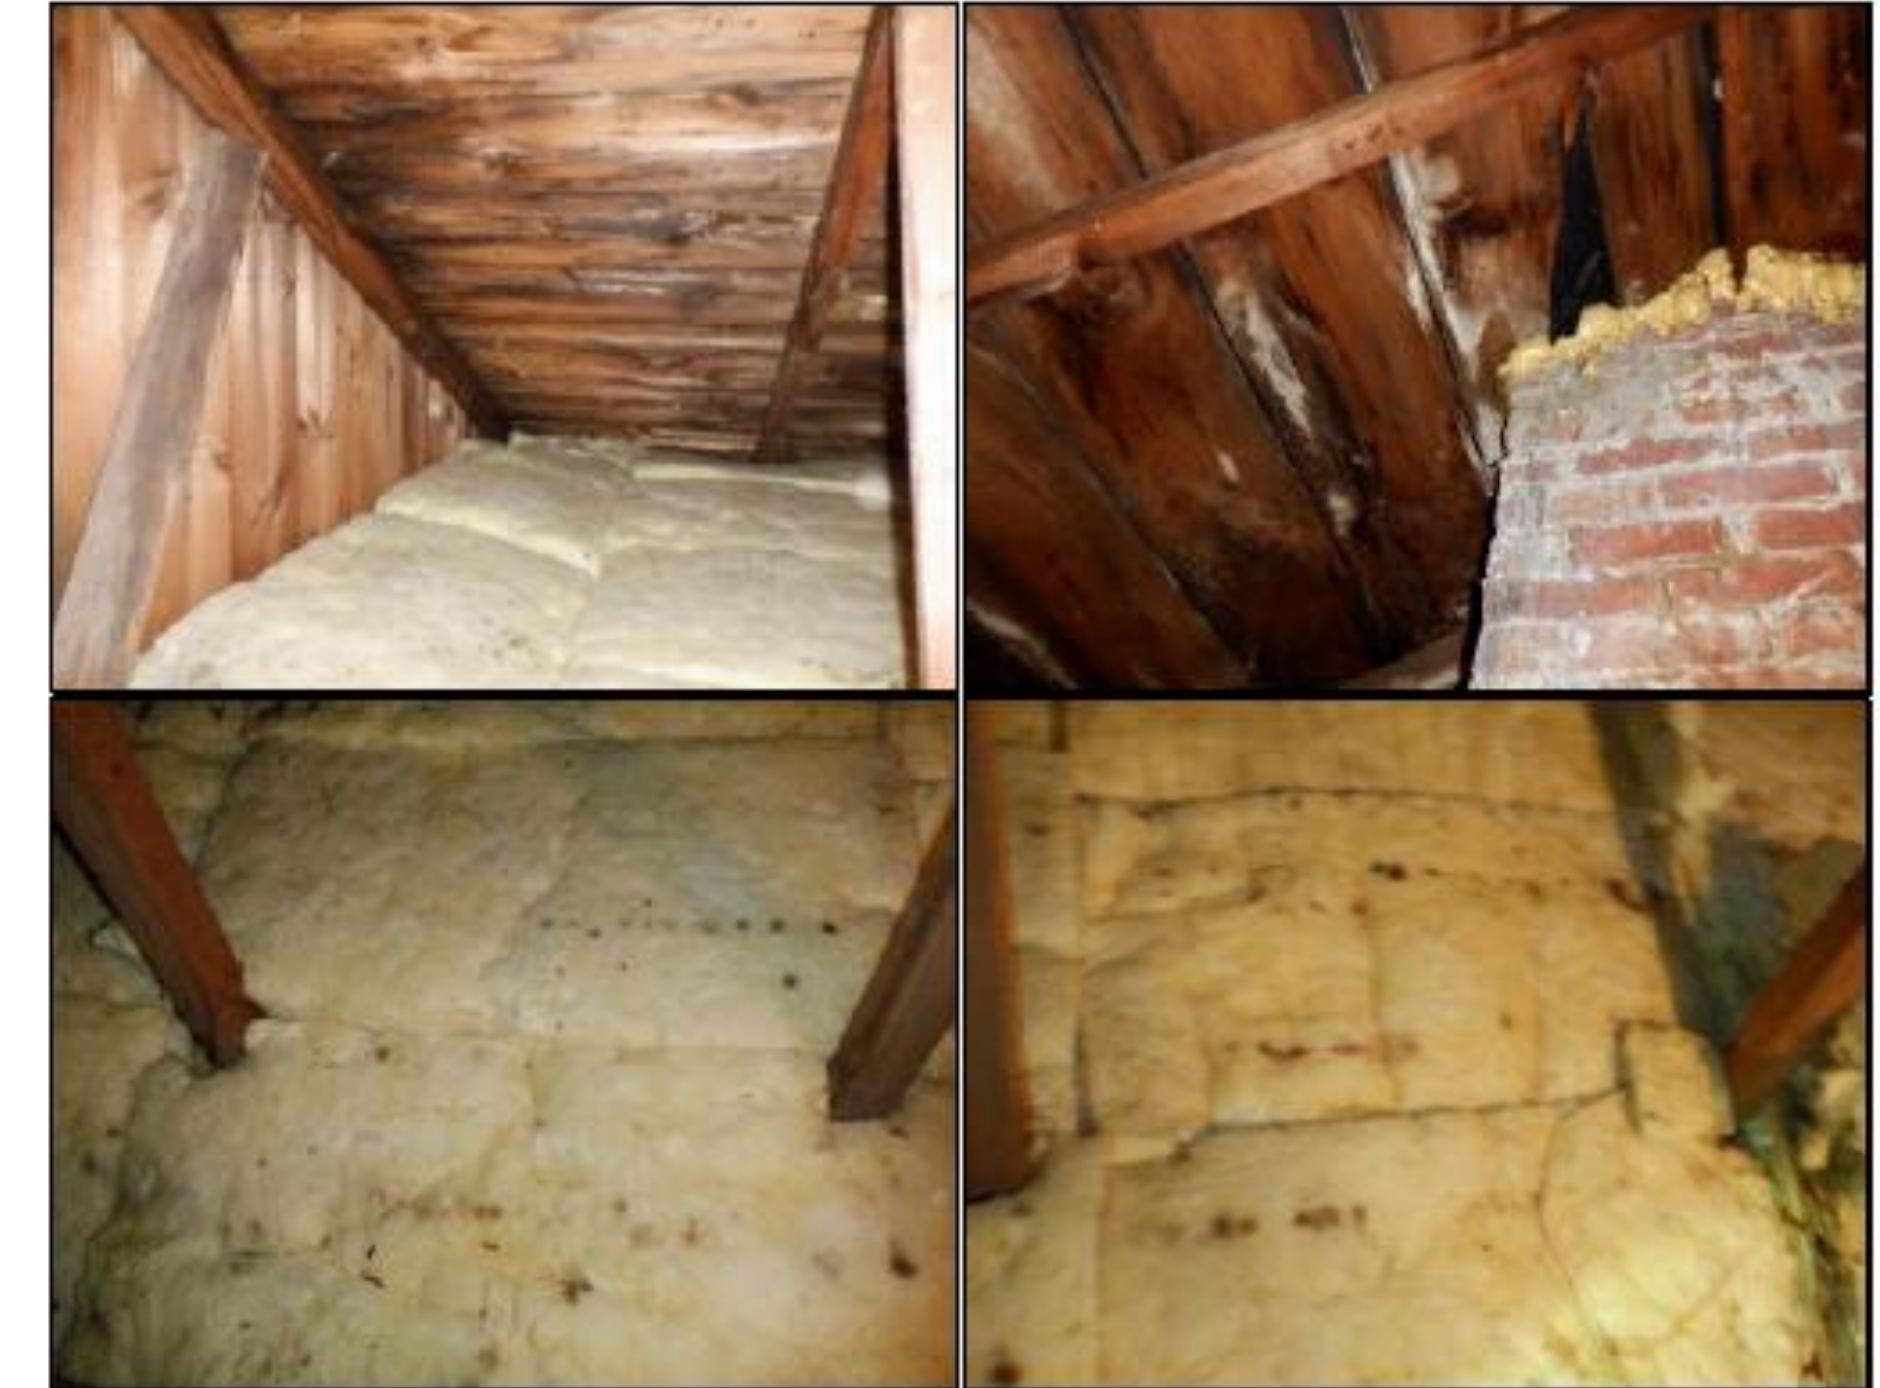
## Structure du toit

3.6.1- L'inspection du comble de toit de la section originale de l'immeuble a été effectuée en pénétrant dans ce dernier.

La structure de la toiture, là où accessible, est composée d'un agencement de chevrons, poinçons et solives en bois avec un platelage en planches de bois. Une couche de contreplaqué semble avoir été ajoutée sur le platelage par l'extérieur. Les éléments structuraux (chevrons en 2x6 à 36 po c/c) ne répondent plus aux exigences minimales des codes maintenant en vigueur.

L'inspecteur note la présence de cernes d'humidité en différents emplacements sur la structure de toiture (mauvaise ventilation des combles, infiltrations d'eau, lacunes d'isolation et d'étanchéité à l'air en l'absence d'un pare-vapeur adéquat). La sous-face du platelage est visiblement noircie et dégradée par endroits.

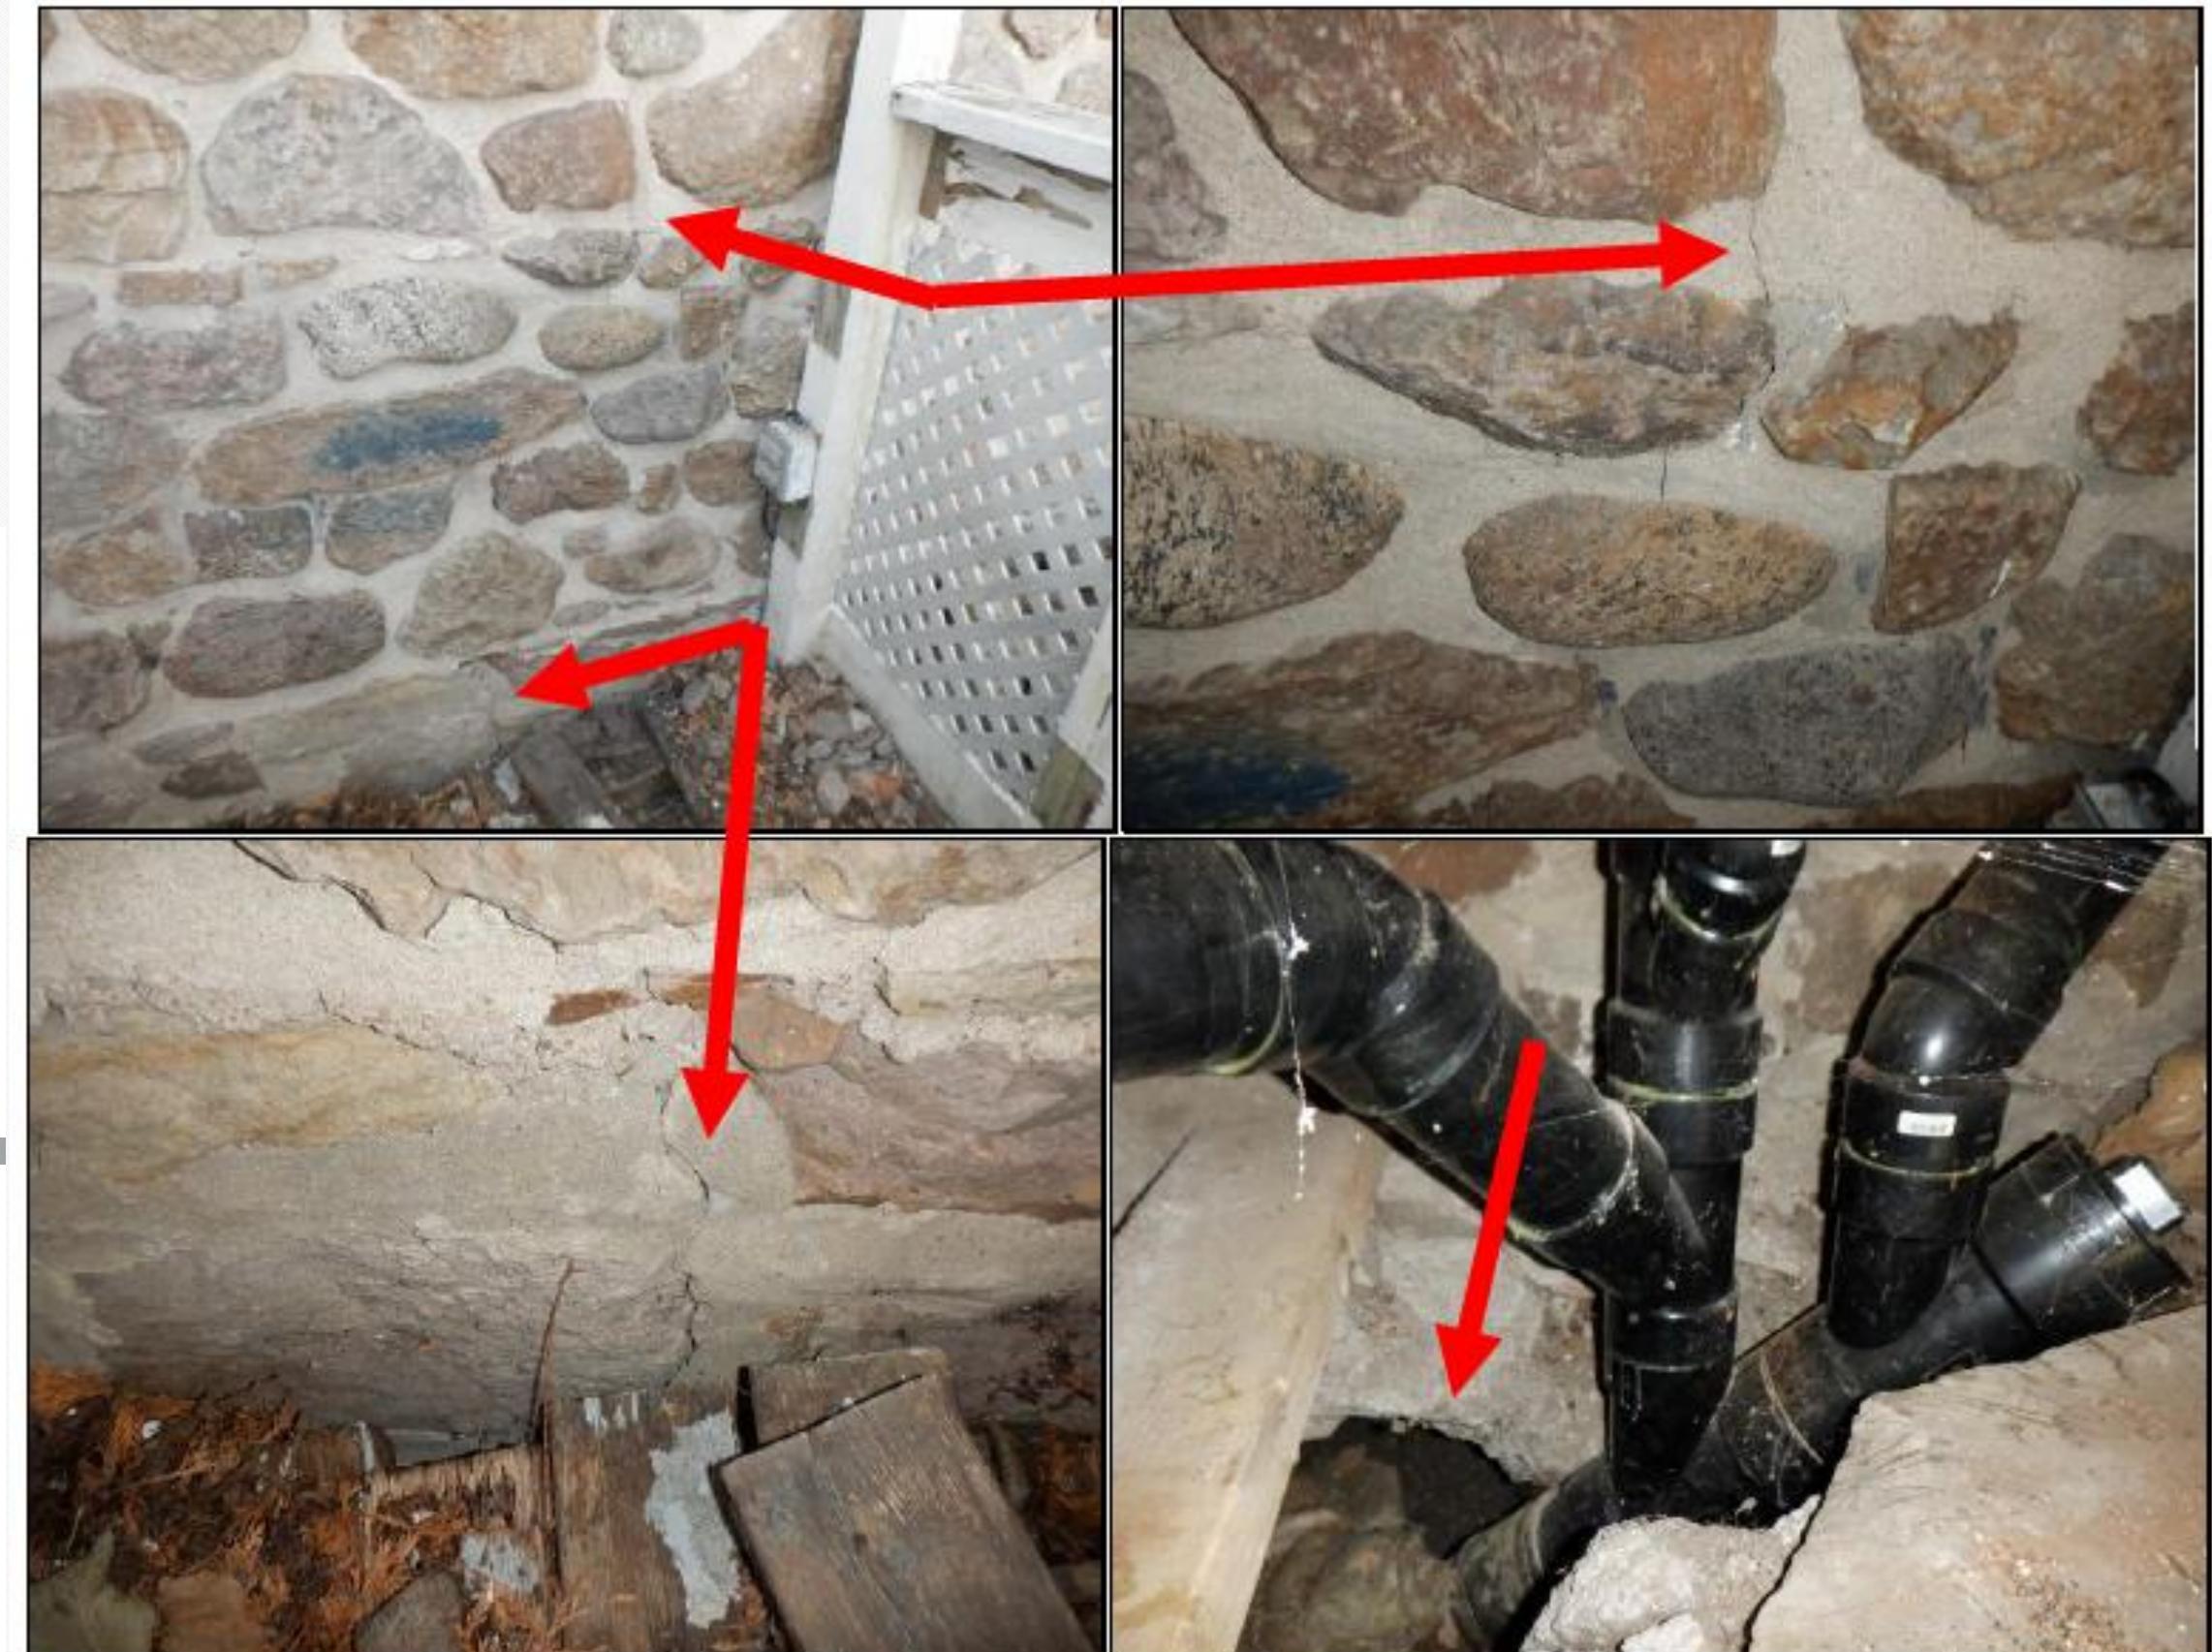
**Présence de fissures**

3.1.6- Au moment de l'inspection l'inspecteur note la présence d'une fissure dans la façade droite de l'immeuble. La fissure est visible à partir du sol et monte dans la façade

à l'extérieur. Il y a une dégradation apparente et des conditions qui pourraient compromettre l'intégrité structurale. Il y a eu excavation sous le mur de fondation dans cette région de la façade pour le passage des conduites d'eau et d'égout. Excaver sous une fondation existante est dangereux et peut entraîner des effondrements de fondations, des fissures, et des mouvements de terrain, mettant en péril la stabilité de la structure. Il
