**Vaudreuil  
— Dorion**

**SÉANCE PUBLIQUE  
COMITÉ DE DÉMOLITION**

**AVIS DE DÉMOLITION COMPLÈTE  
430- 432, Saint-Charles**

**4 février 2026**

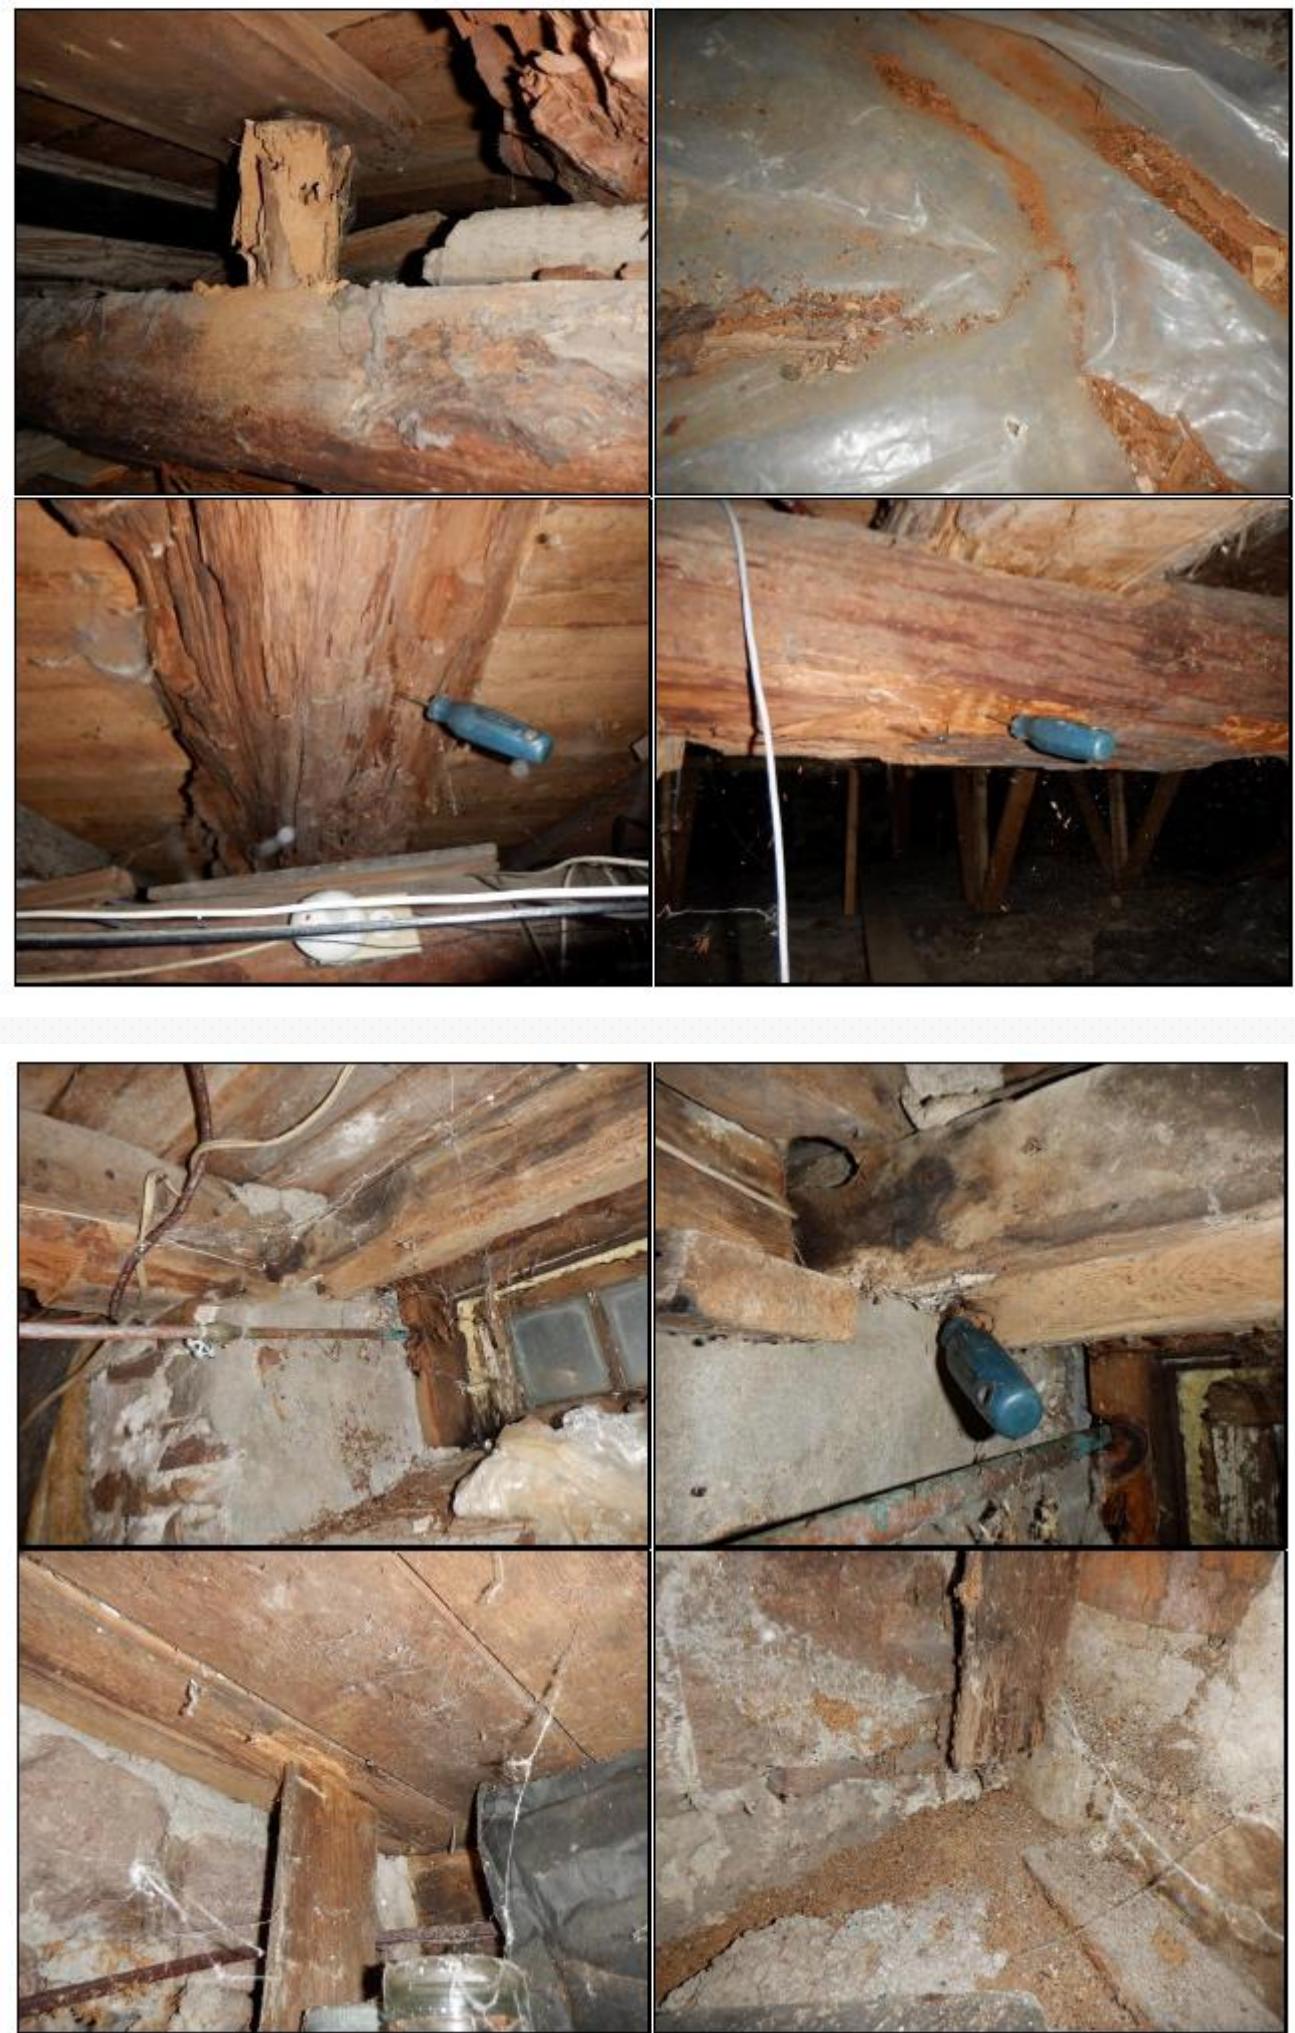
**Les planchers: questionnement sur la présence de fourmis charpentières**

L'occupant du local commercial déclare aussi avoir vu des fourmis charpentières.  
Une fourmi charpentière est un type de fourmi qui se distingue par sa capacité à creuser des galeries dans le bois pour y construire son nid. Contrairement aux termites, elles ne mangent pas le bois, mais l'utilisent pour leur habitat. Elles sont souvent de couleur noire ou brun foncé et peuvent causer des dommages aux structures en bois si elles infestent une maison. Pour remédier à un problème de fourmis charpentières, il est crucial de localiser et détruire le nid, généralement en utilisant des appâts empoisonnés que les fourmis ouvrières transportent à leur colonie. Il est également important de traiter les zones humides et les sources de bois pourri, car ces conditions favorisent leur développement. Si l'infestation est importante, il est conseillé de faire appel à un exterminateur professionnel.

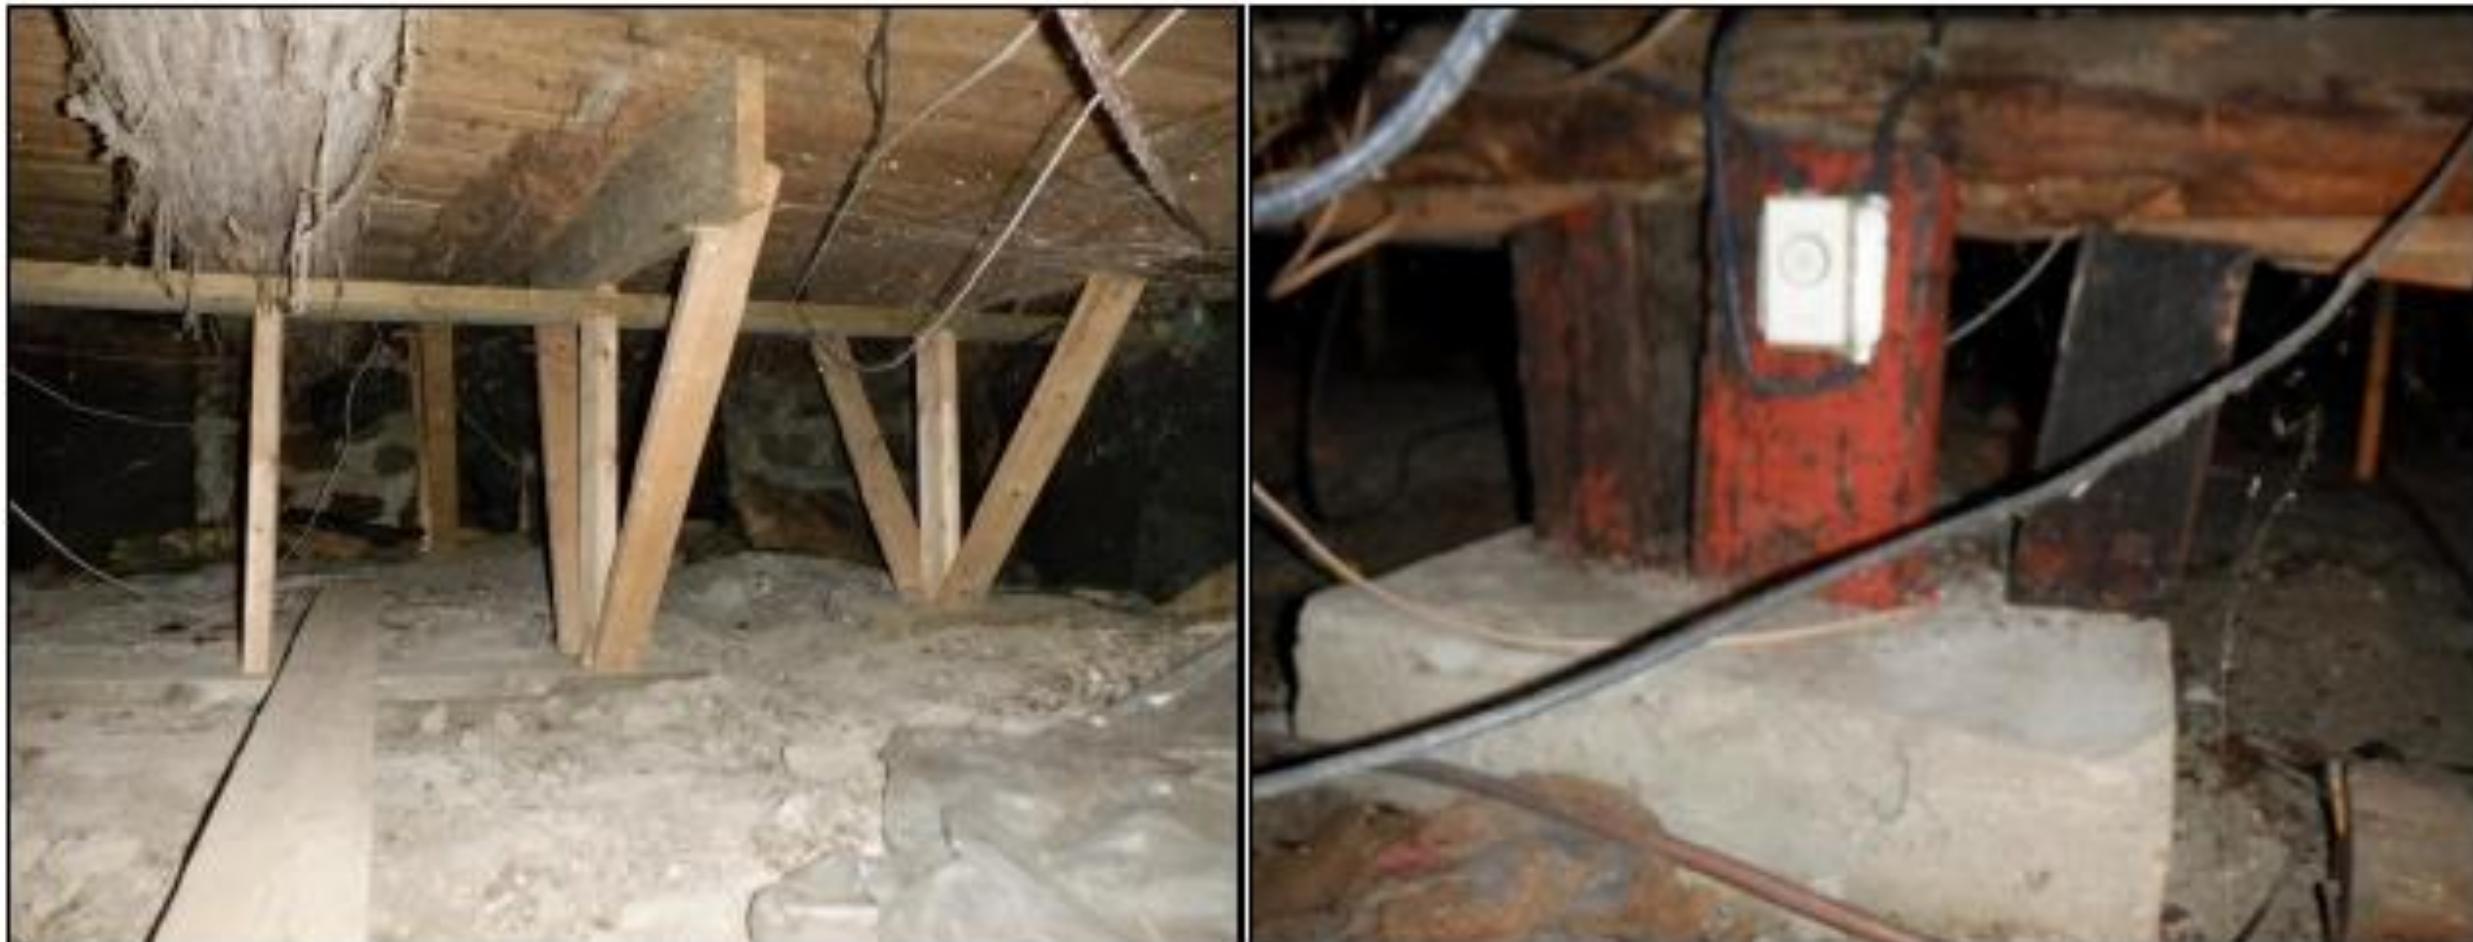
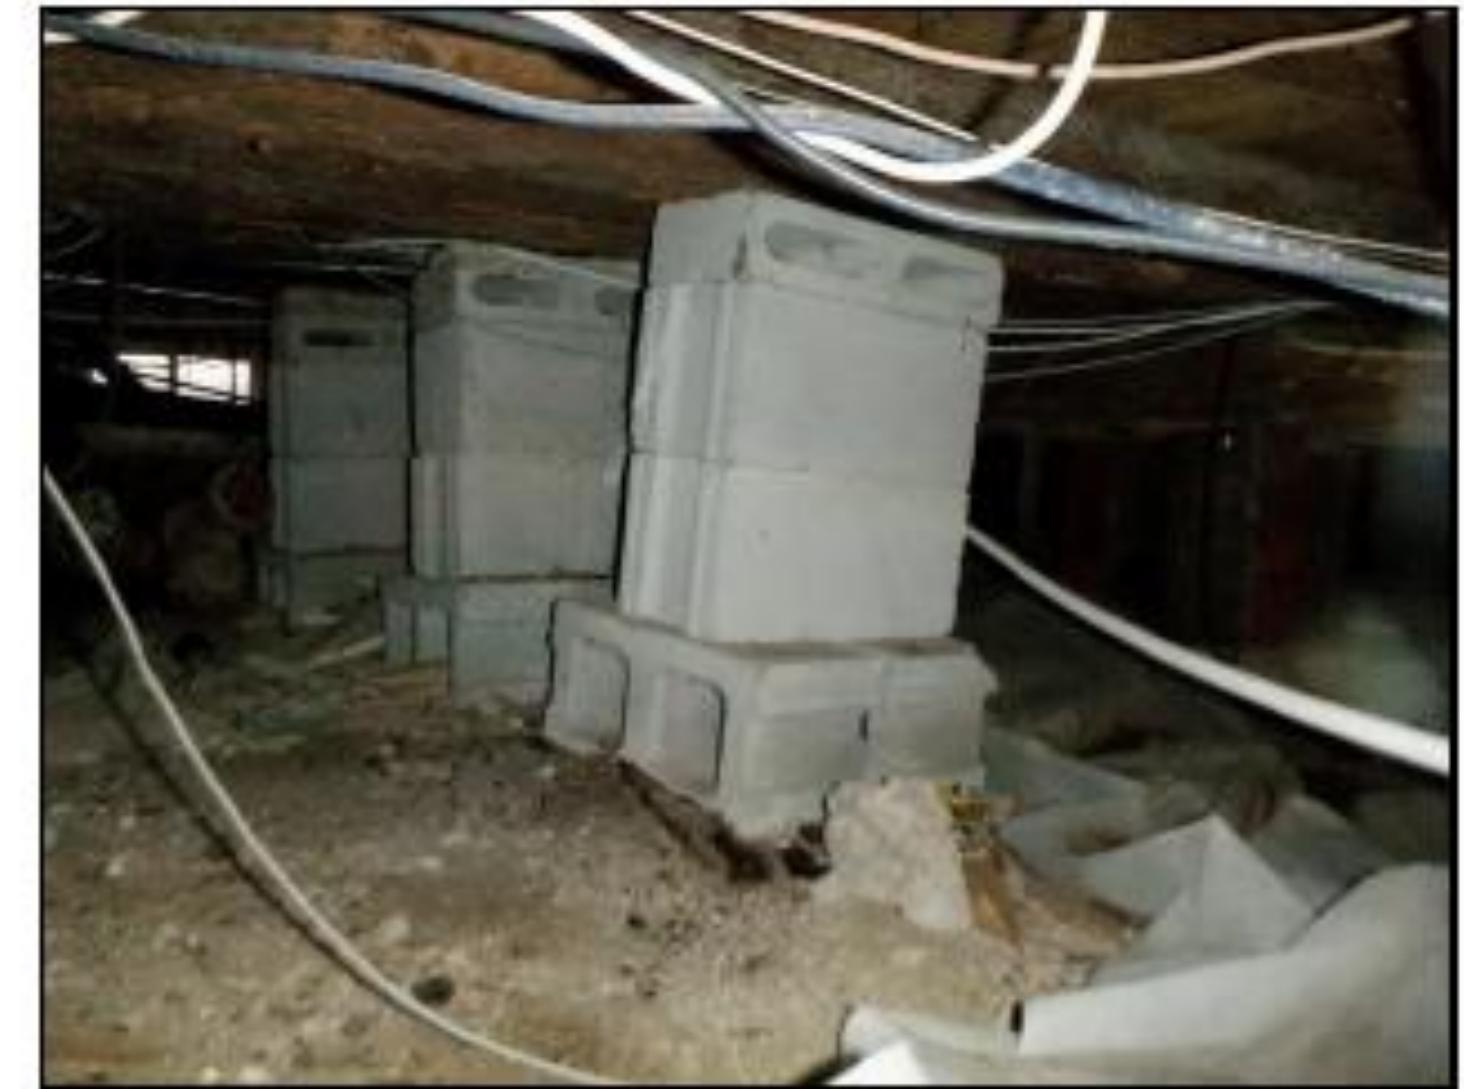
## Planchers

Il y a des poteaux et pilastres de conceptions artisanales anciennes et plus récentes. Tous ces items présentent des lacunes et un potentiel de dégradations. Il y a notamment du bois sans bris de capillarité avec le sol en terre. Il y a des poteaux sans semelles appropriées. Les empilements de blocs sont hors d'aplomb et inadéquats notamment car des blocs sont couchés sur le côté, position non-structurellement appropriée.

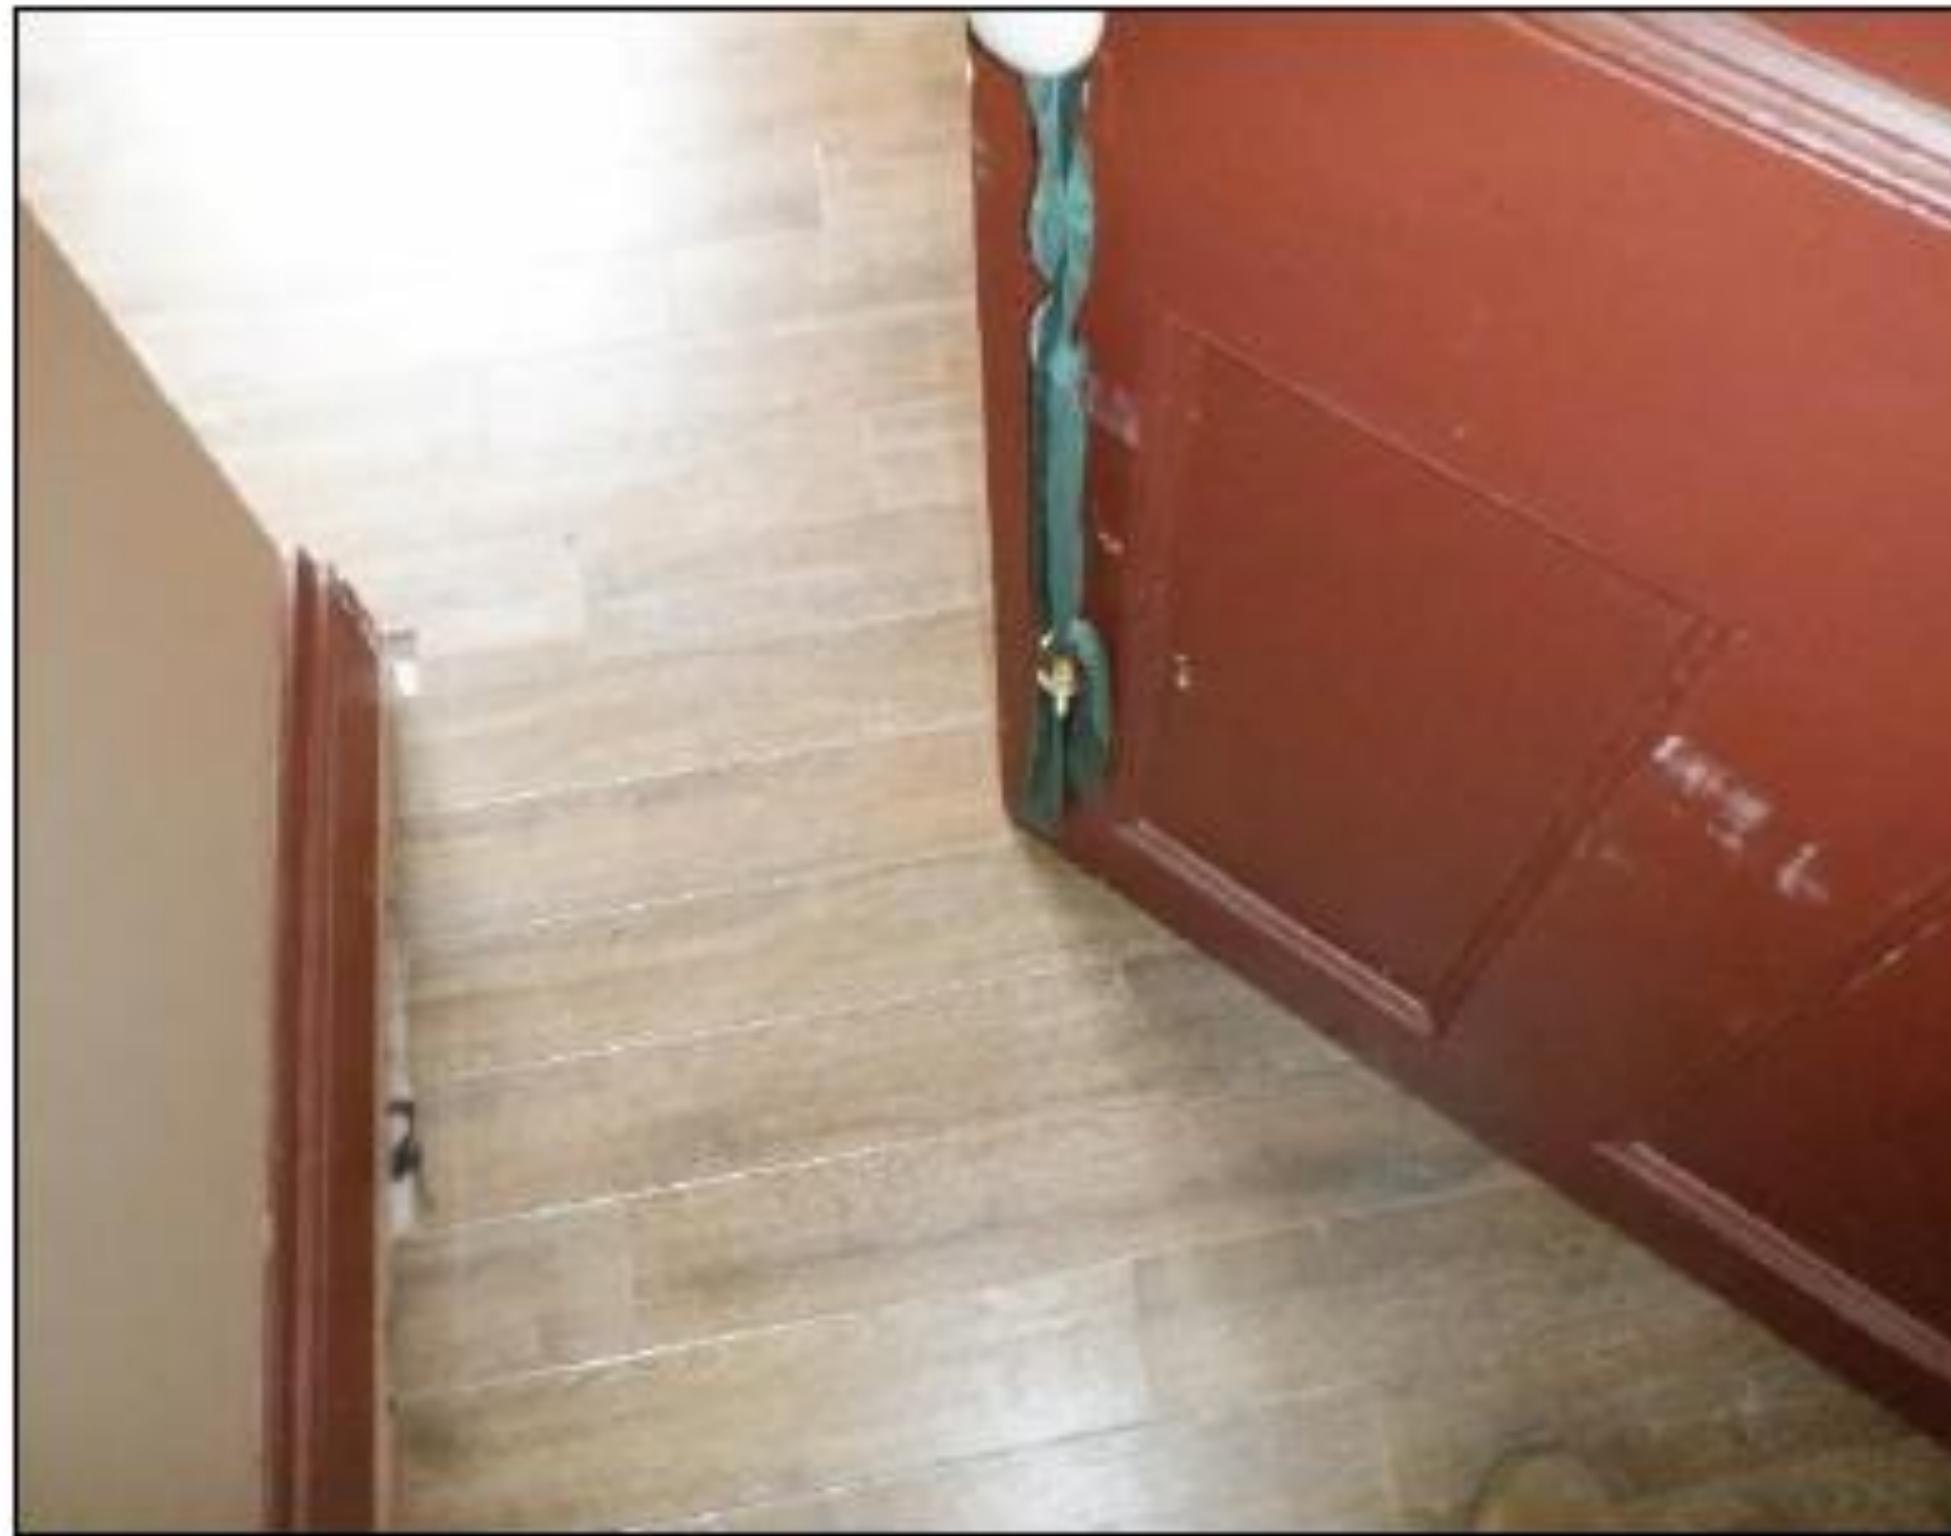
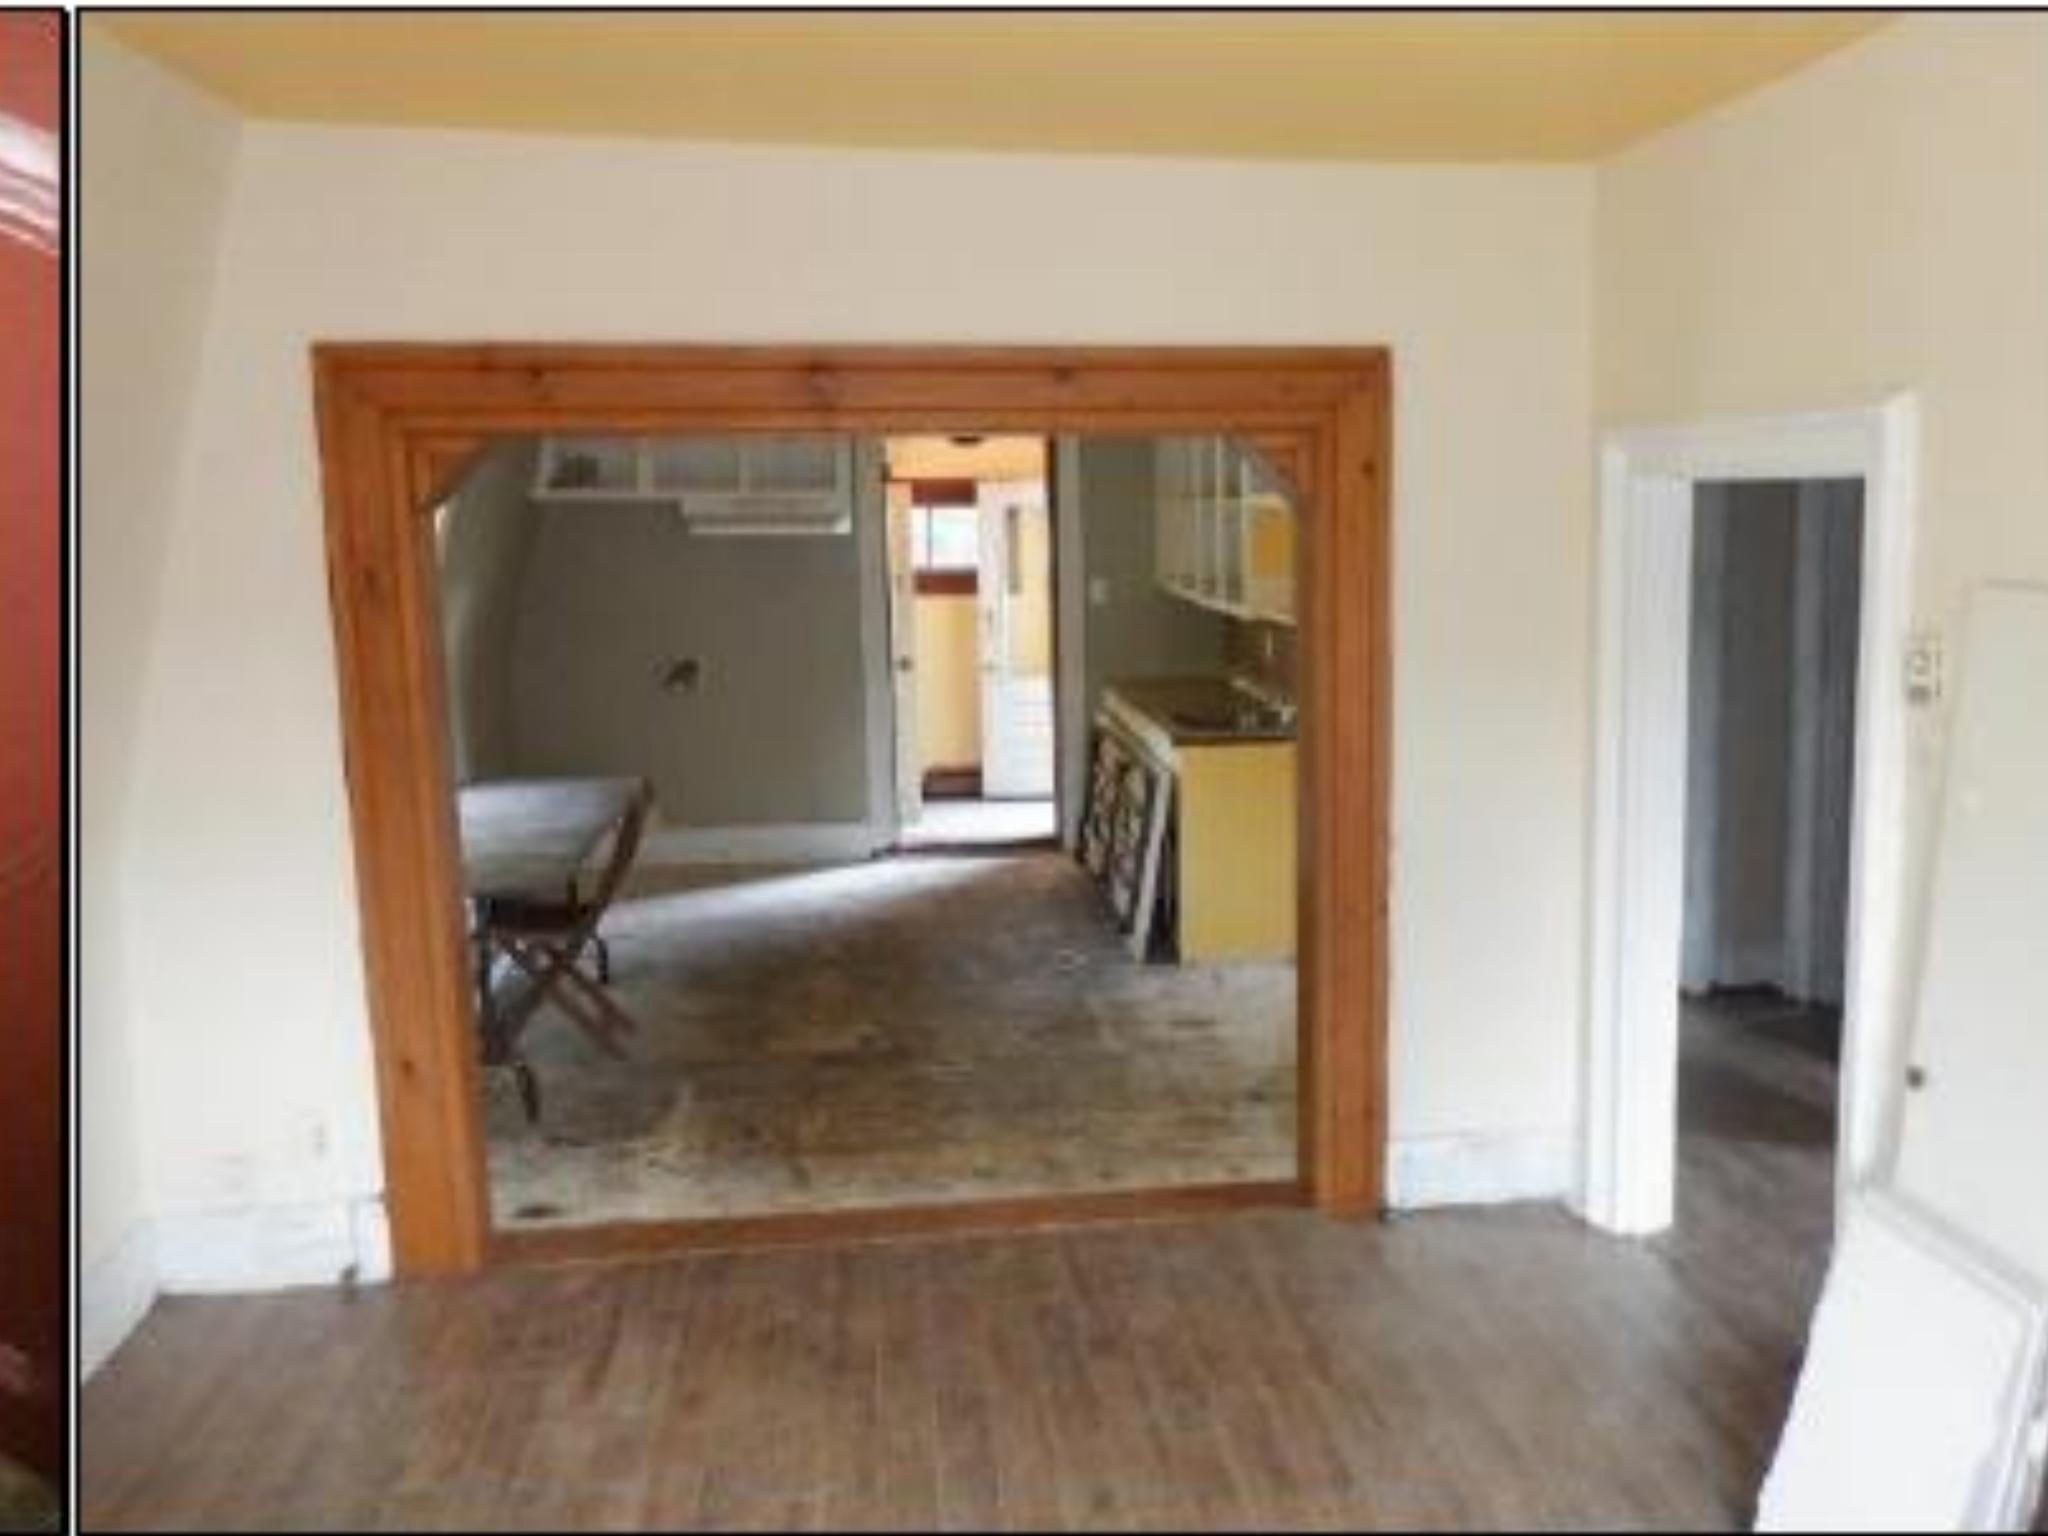
Planchers

Il y a des dénivellations importantes et anormales des plafonds et planchers. L'affaissement de la structure en son centre affecte également les armoires de cuisine et certaines portes qui frottent au plancher.

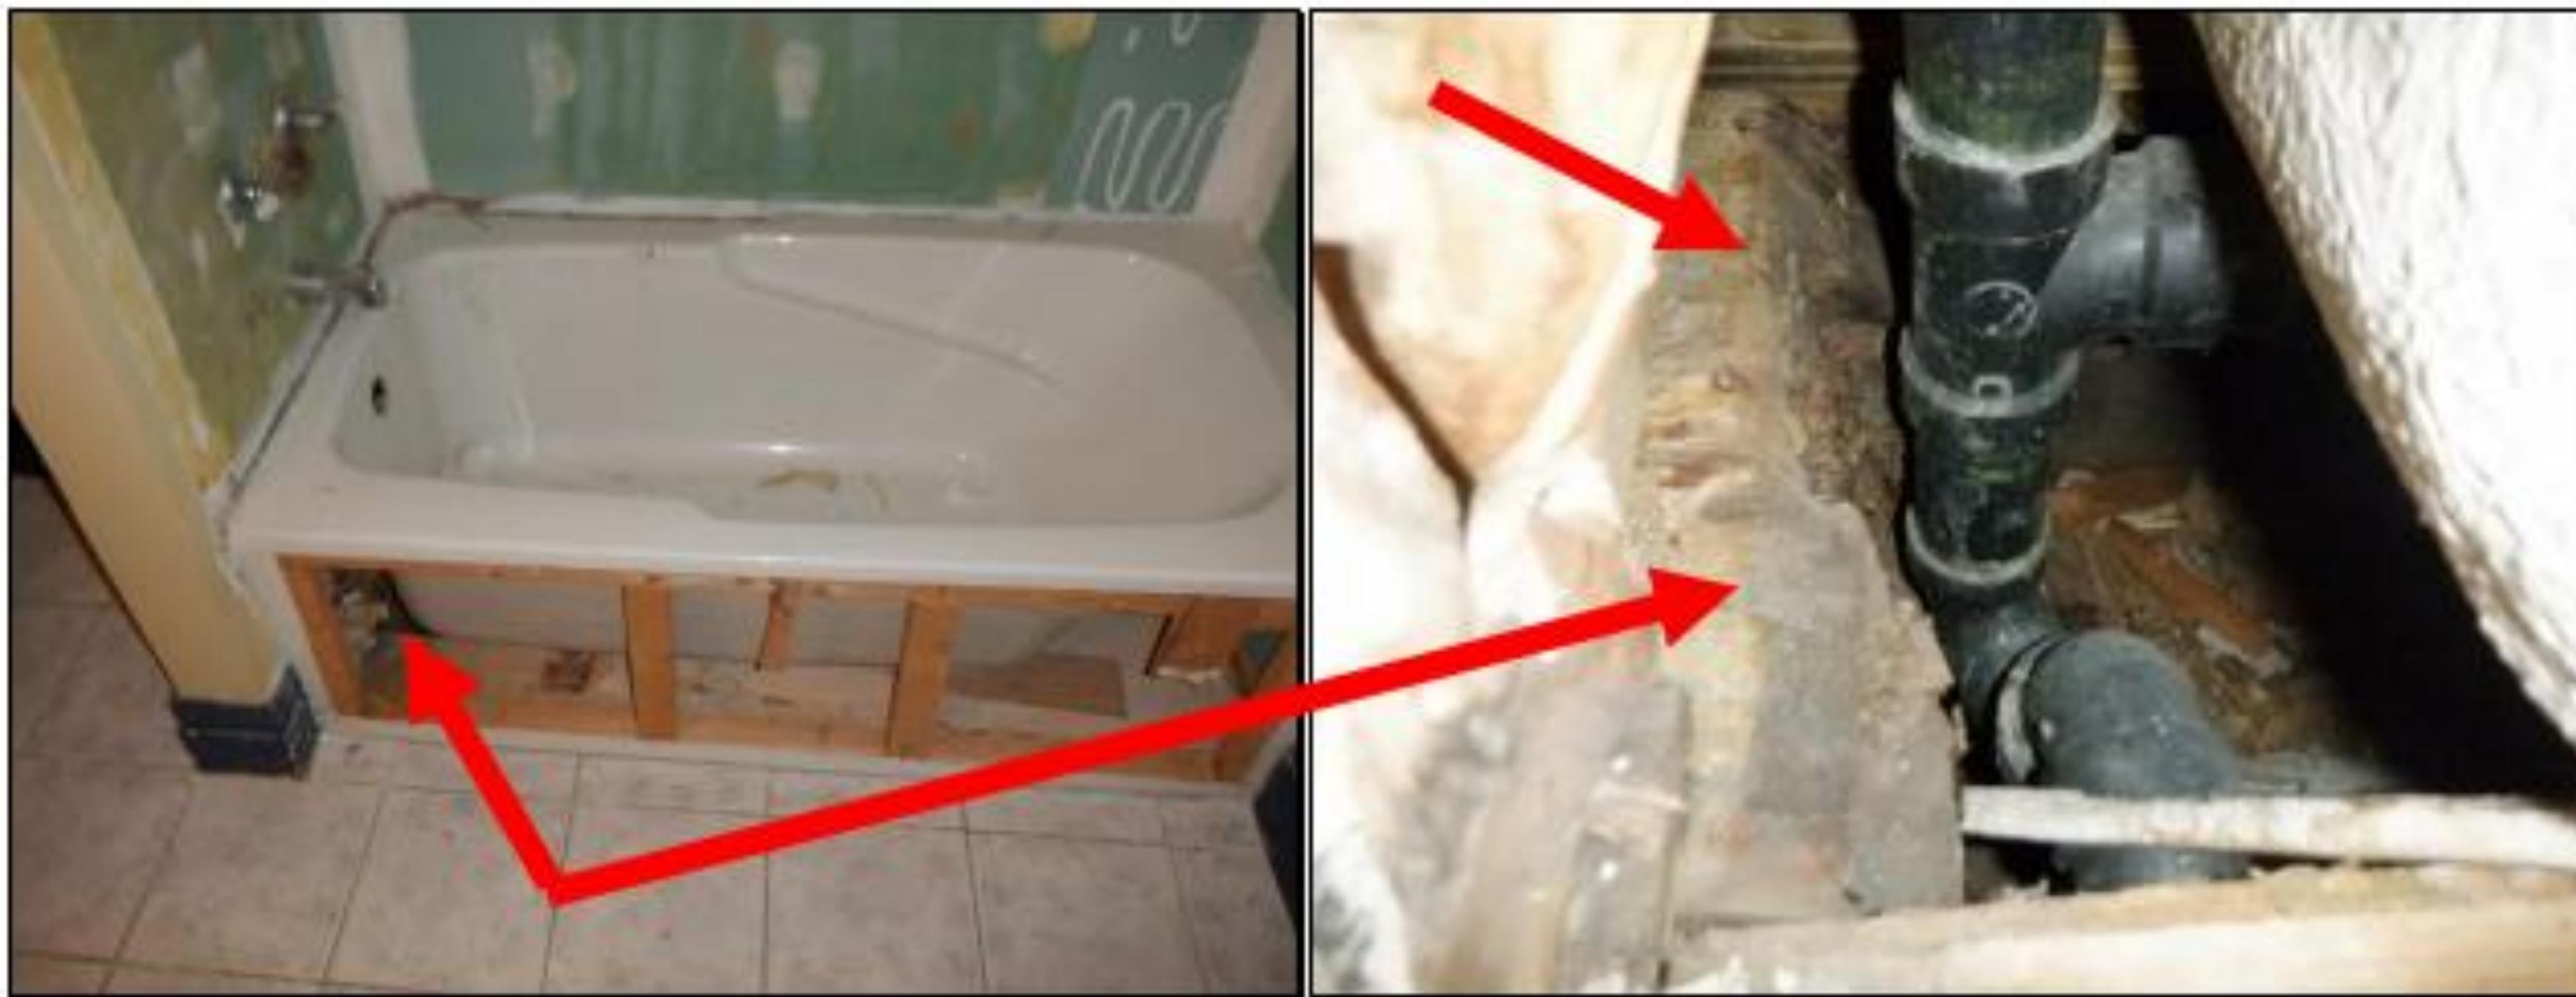
Planchers

L'inspecteur constate qu'une pièce de bois de gros calibre a été passablement altéré pour faire passage au drain de la baignoire dans le plancher de la salle de bain au deuxième étage. Un élément structural semble avoir fait l'objet d'une modification artisanale. Cela est préoccupant et doit être investigué de façon plus approfondie.

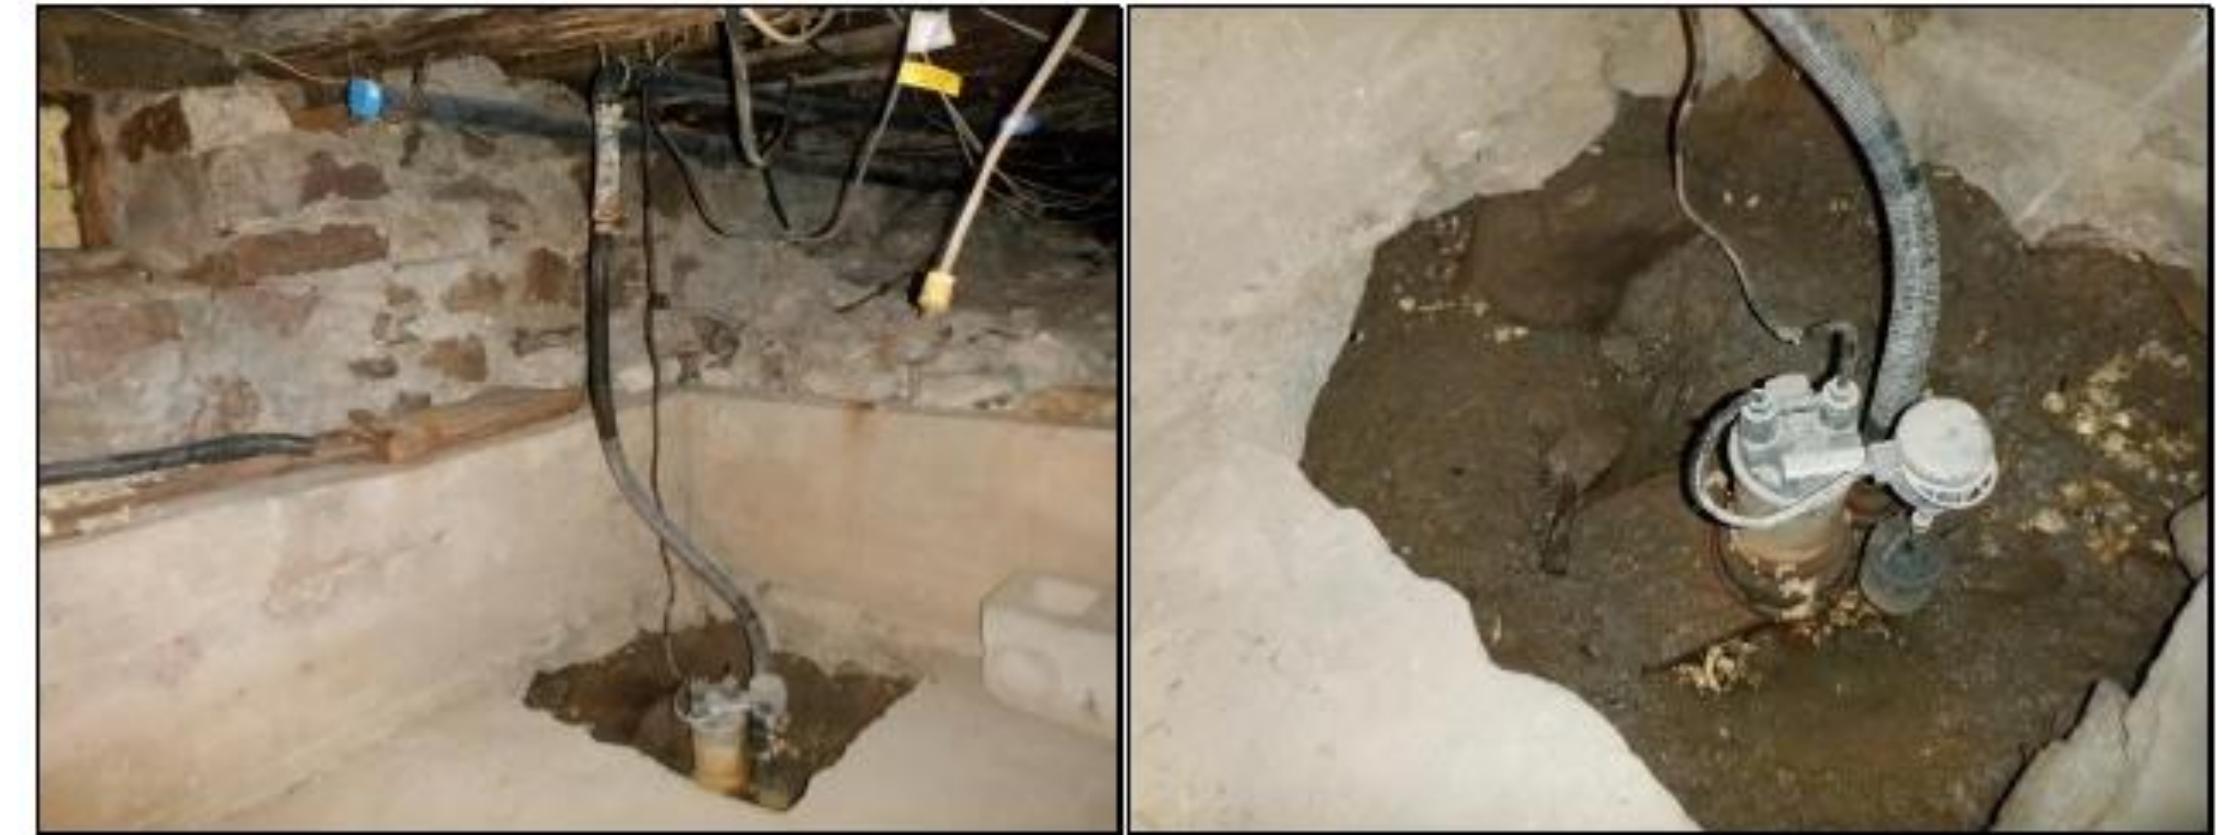
## Vide sanitaire/ Drainage des eaux

granulaire et de pare-vapeur fait en sorte que l'humidité migre plus facilement vers l'intérieur de l'immeuble. C'est pourquoi des mesures doivent être prises pour diminuer les taux d'humidité relative dans une plage ne favorisant pas la formation de condensation, moisissures et la détérioration des matériaux. L'humidité relative est élevée dans le vide sanitaire au moment de l'inspection.

Il y a des soupiraux, mais ce type de dispositif archaïque est peu efficace dans la gestion de l'humidité. Un système de ventilation indépendant du reste de l'aire habitable devrait être mis en place afin d'aider à assurer une bonne qualité de l'air et prévenir les problèmes de condensation et autres (ex : échangeur d'air pour vide sanitaire, déshumidificateur).

Des travaux correctifs doivent être mis en place pour encapsuler le vide sanitaire de façon adéquate et efficace (membrane pare-vapeur).

Consultez un professionnel licencié à ce sujet. Il est requis de faire réaliser les travaux correctifs pour arrêter ou empêcher la dégradation subséquente. Assurez-vous que le travail sera effectué par une firme qui possède les licences requises et qui offrira une garantie transférable, le cas échéant.

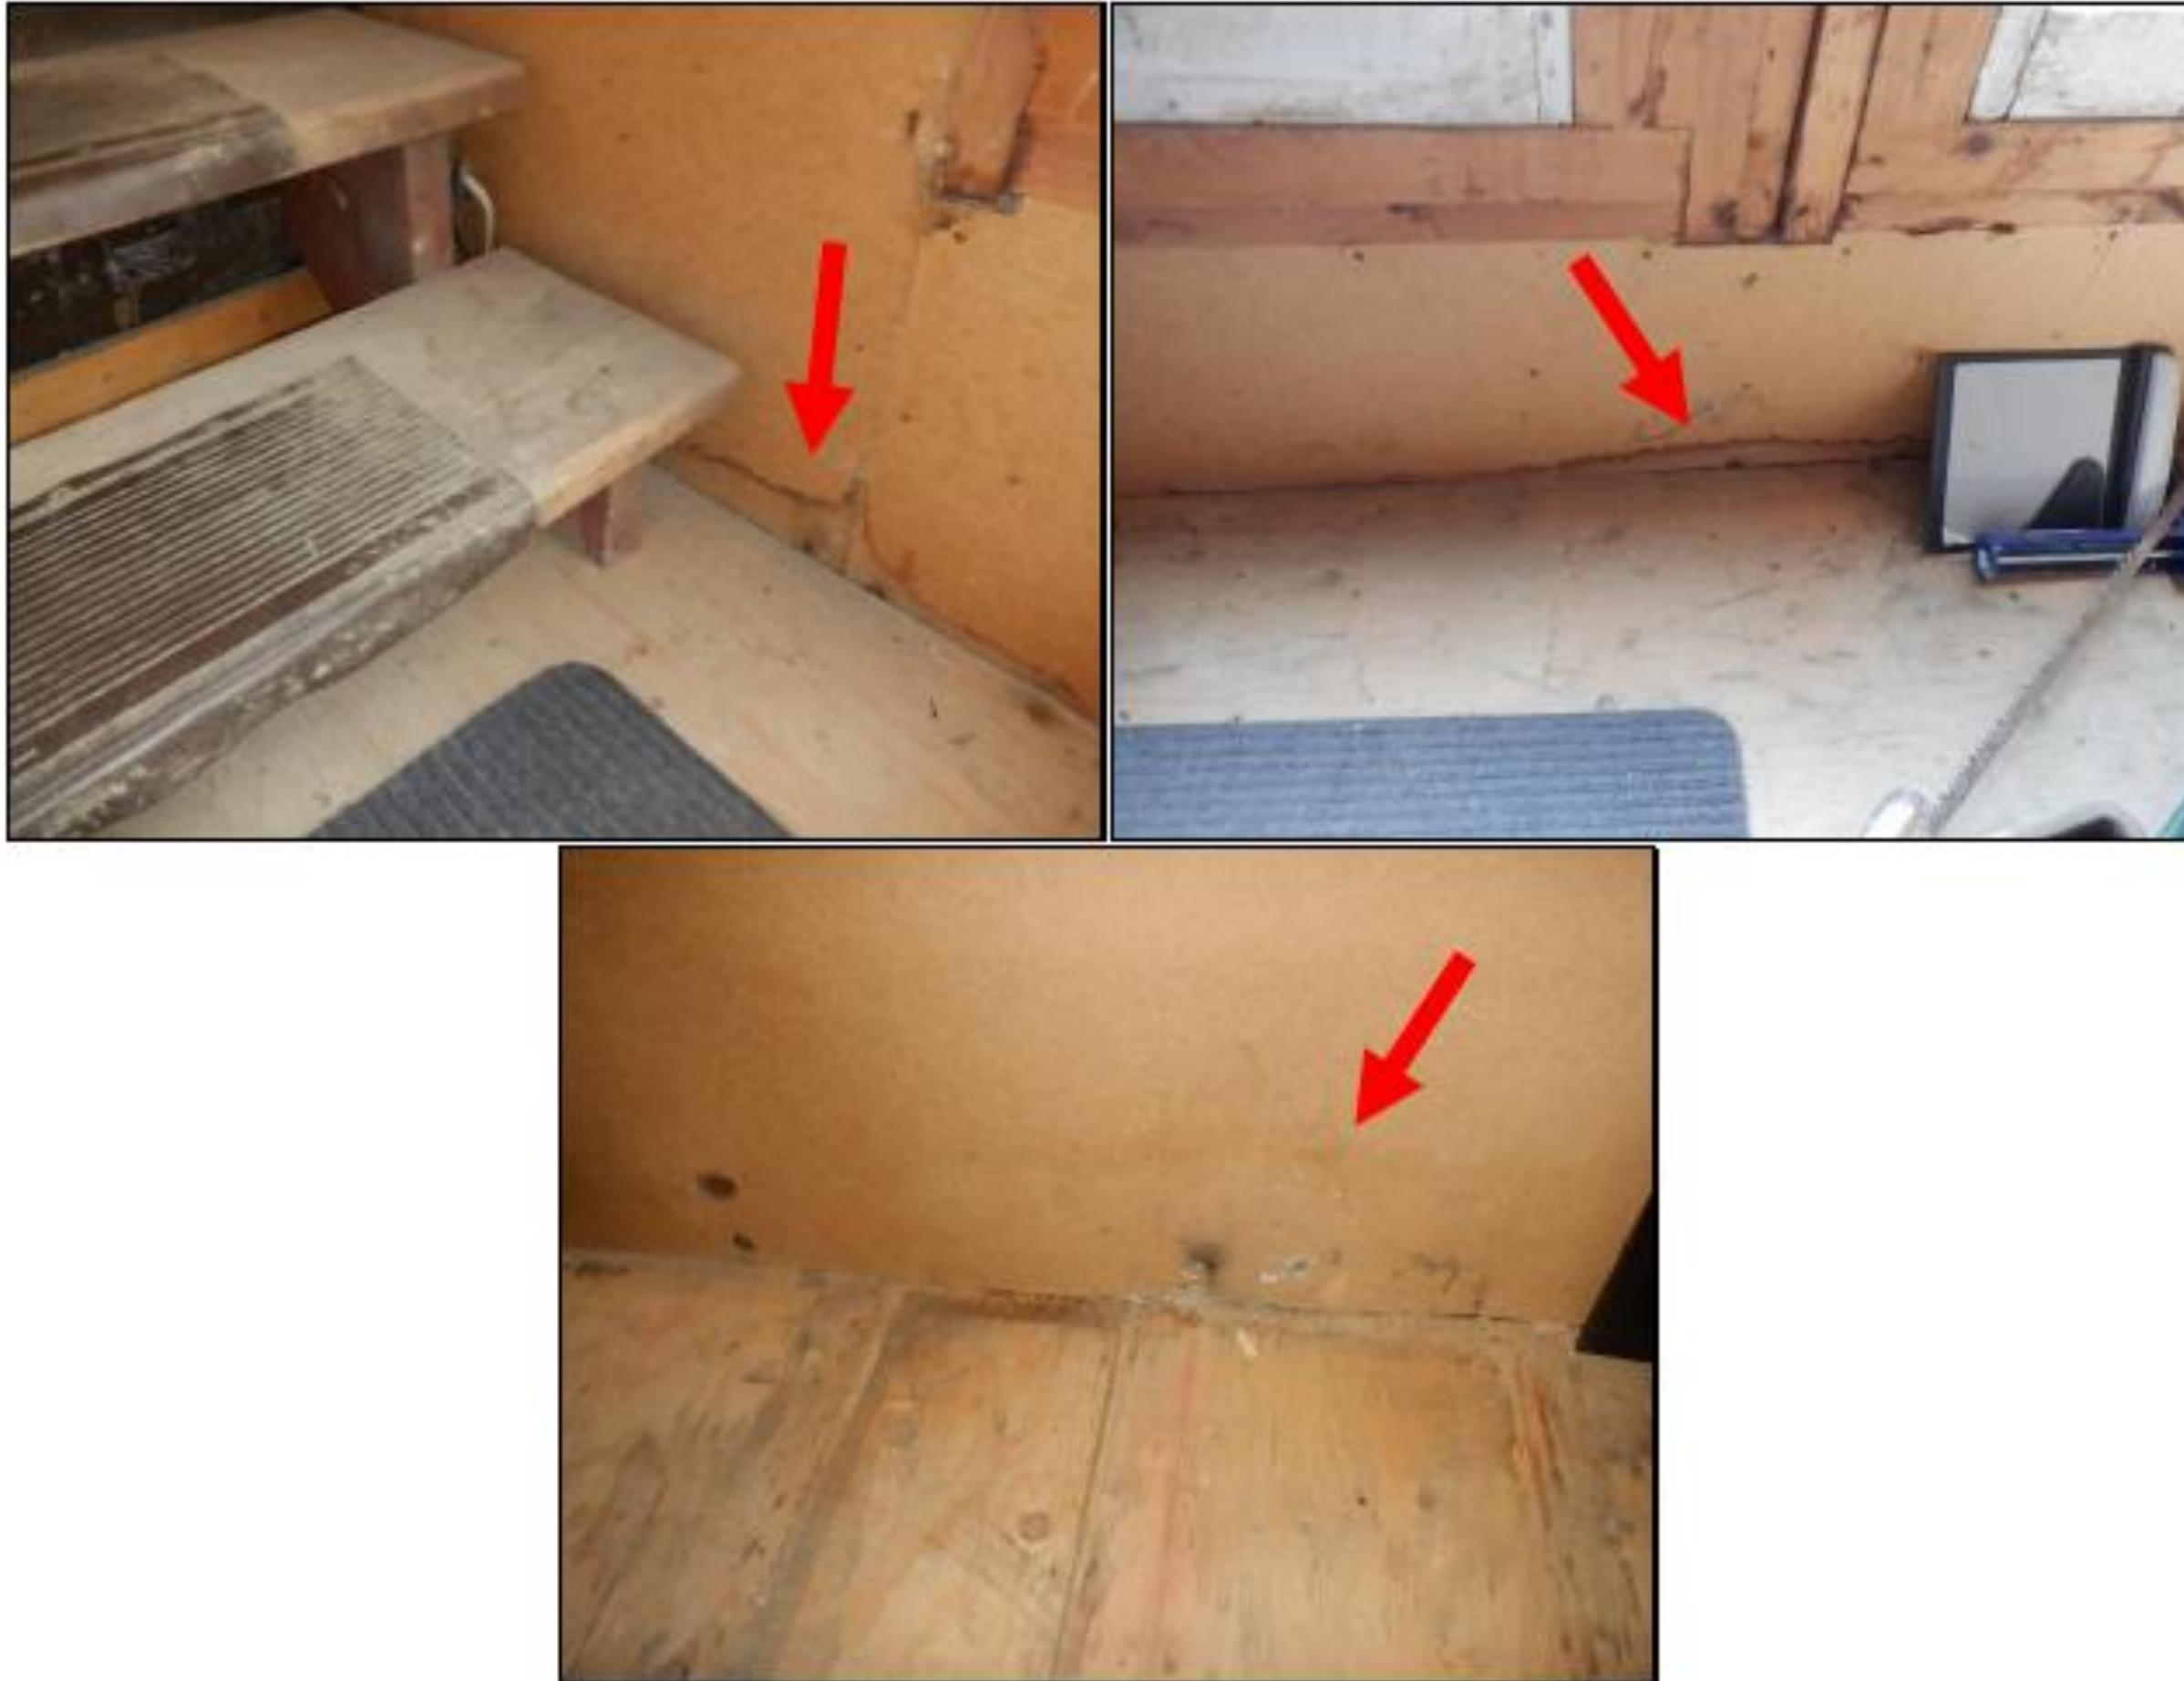
Murs/ humidité

- Il y a présence de cernes d'humidité à la base des murs dans la section atelier de l'agrandissement.
