**Vaudreuil  
— Dorion**

**SÉANCE PUBLIQUE  
COMITÉ DE DÉMOLITION**

**AVIS DE DÉMOLITION COMPLÈTE  
430- 432, Saint-Charles**

**4 février 2026**

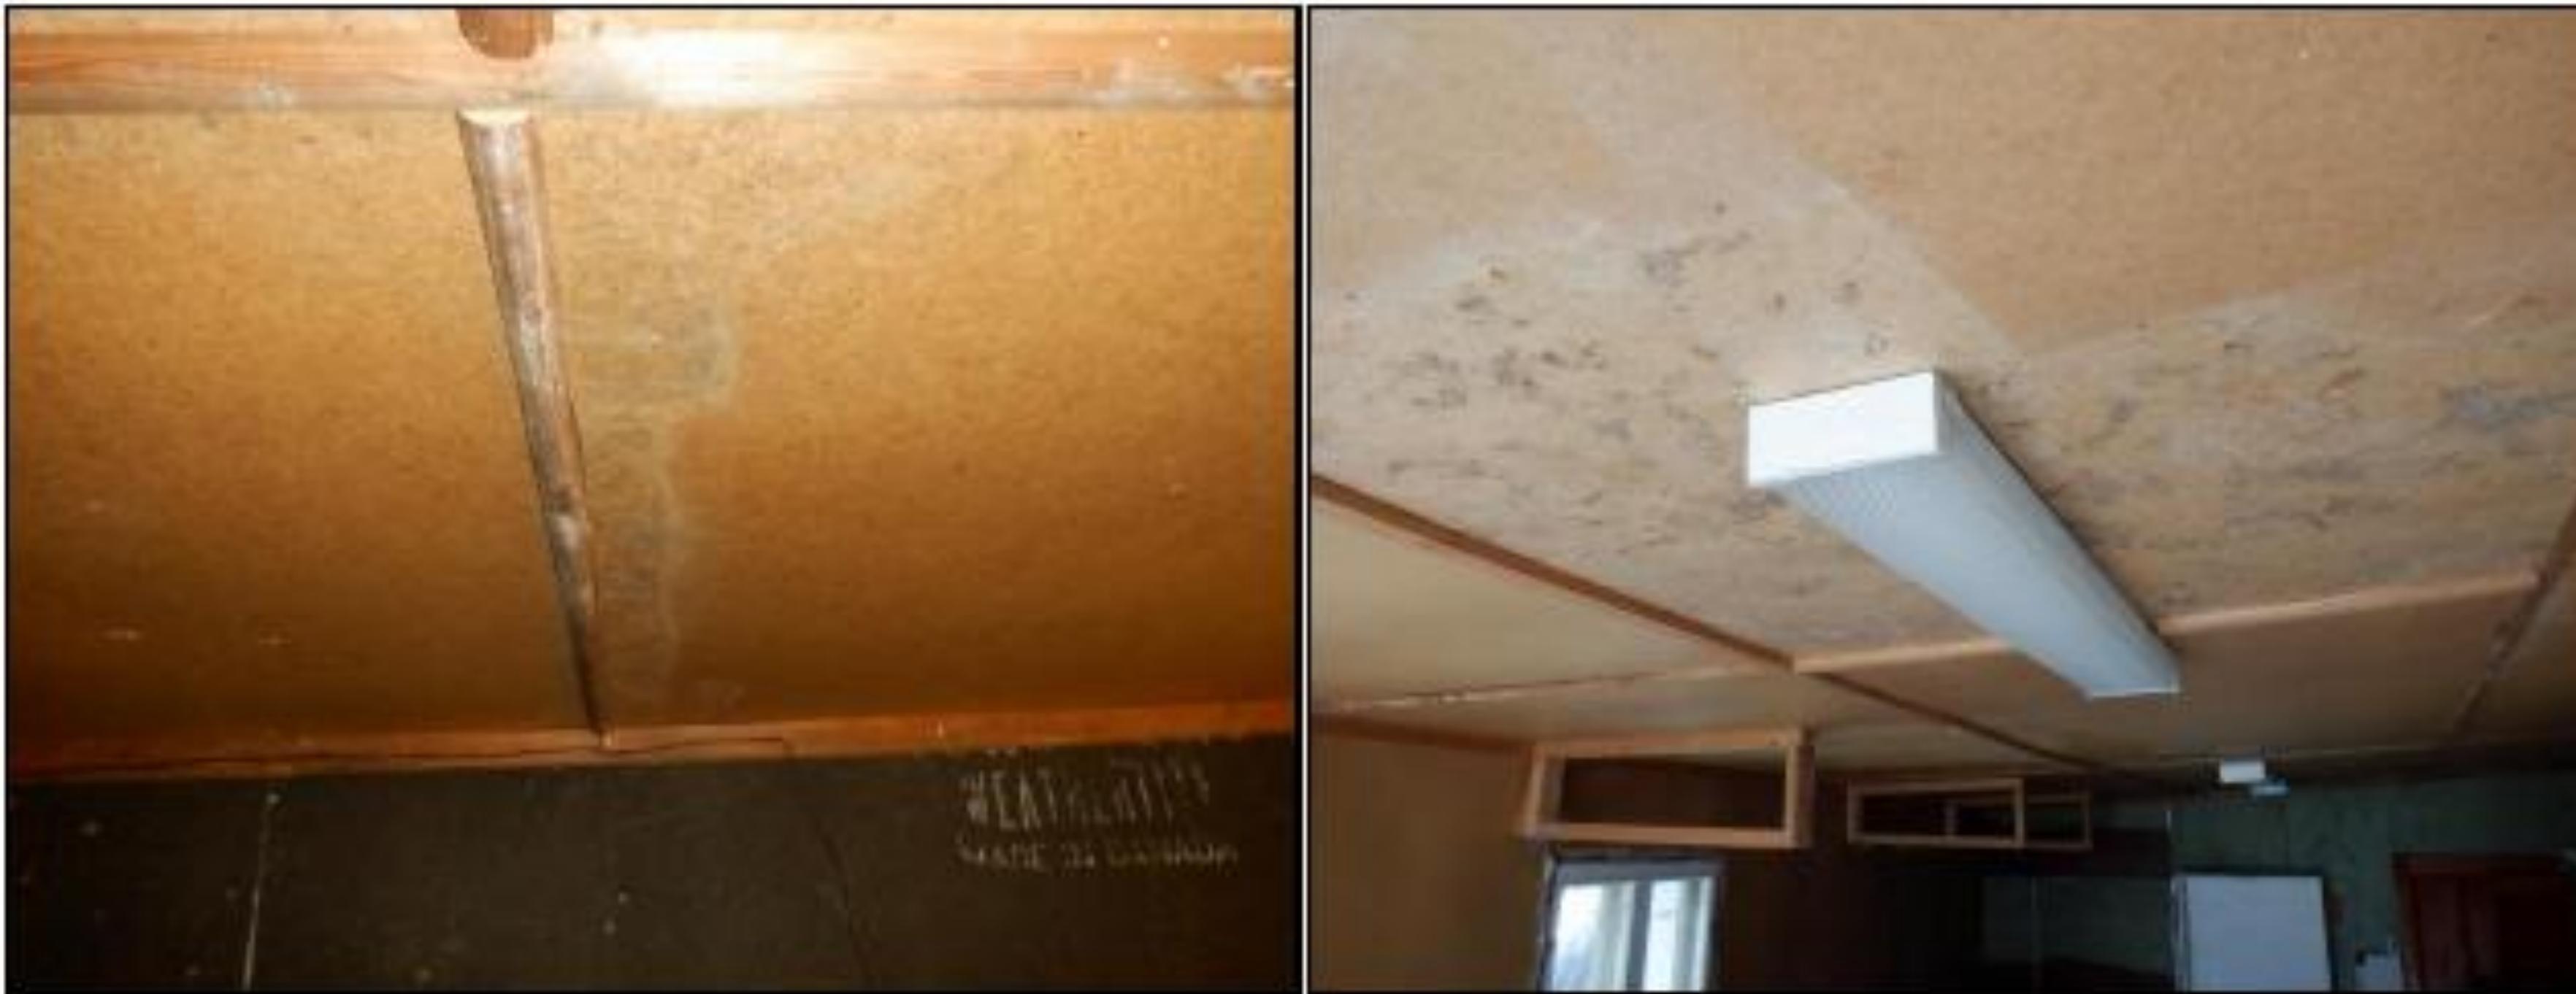
Murs/ humidité

- Il y a présence de taches qui ressemblent à des moisissures au plafond de l'atelier.

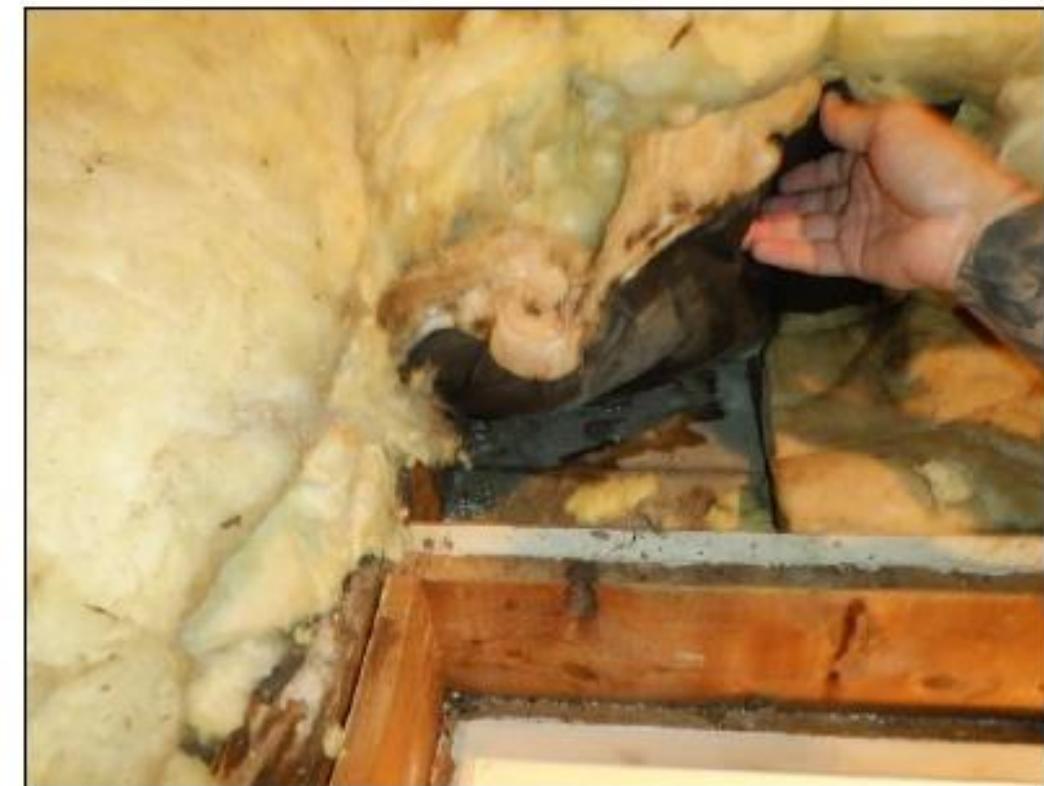
**Murs**

7.1.1- Il n'y avait pas d'accès significatif nous permettant de valider avec précision le type et la quantité d'isolant dans les murs extérieurs et plafonds avec revêtement de finition dans l'immeuble.

Il est de connaissance commune que les bâtiments de cette ère ne comportent parfois que peu ou, dans certains cas, pas de matière isolante. Cela peut créer des inconforts, des pertes énergétiques importantes être plus à risque pour les phénomènes de condensation et la prolifération de moisissures.

Il a été constaté que les murs du sous-sol ne sont pas ou sont mal isolés et ce sans pare-vapeur, ce qui peut entraîner des pertes énergétiques plus importantes, des risques de condensation et des inconforts notamment au plancher du rez-de-chaussée.

Il est recommandé de consulter un professionnel licencié pour procéder à une évaluation complète de l'isolation thermique de l'immeuble et, au besoin, de procéder à l'amélioration de l'isolation des parois extérieures le nécessitant.

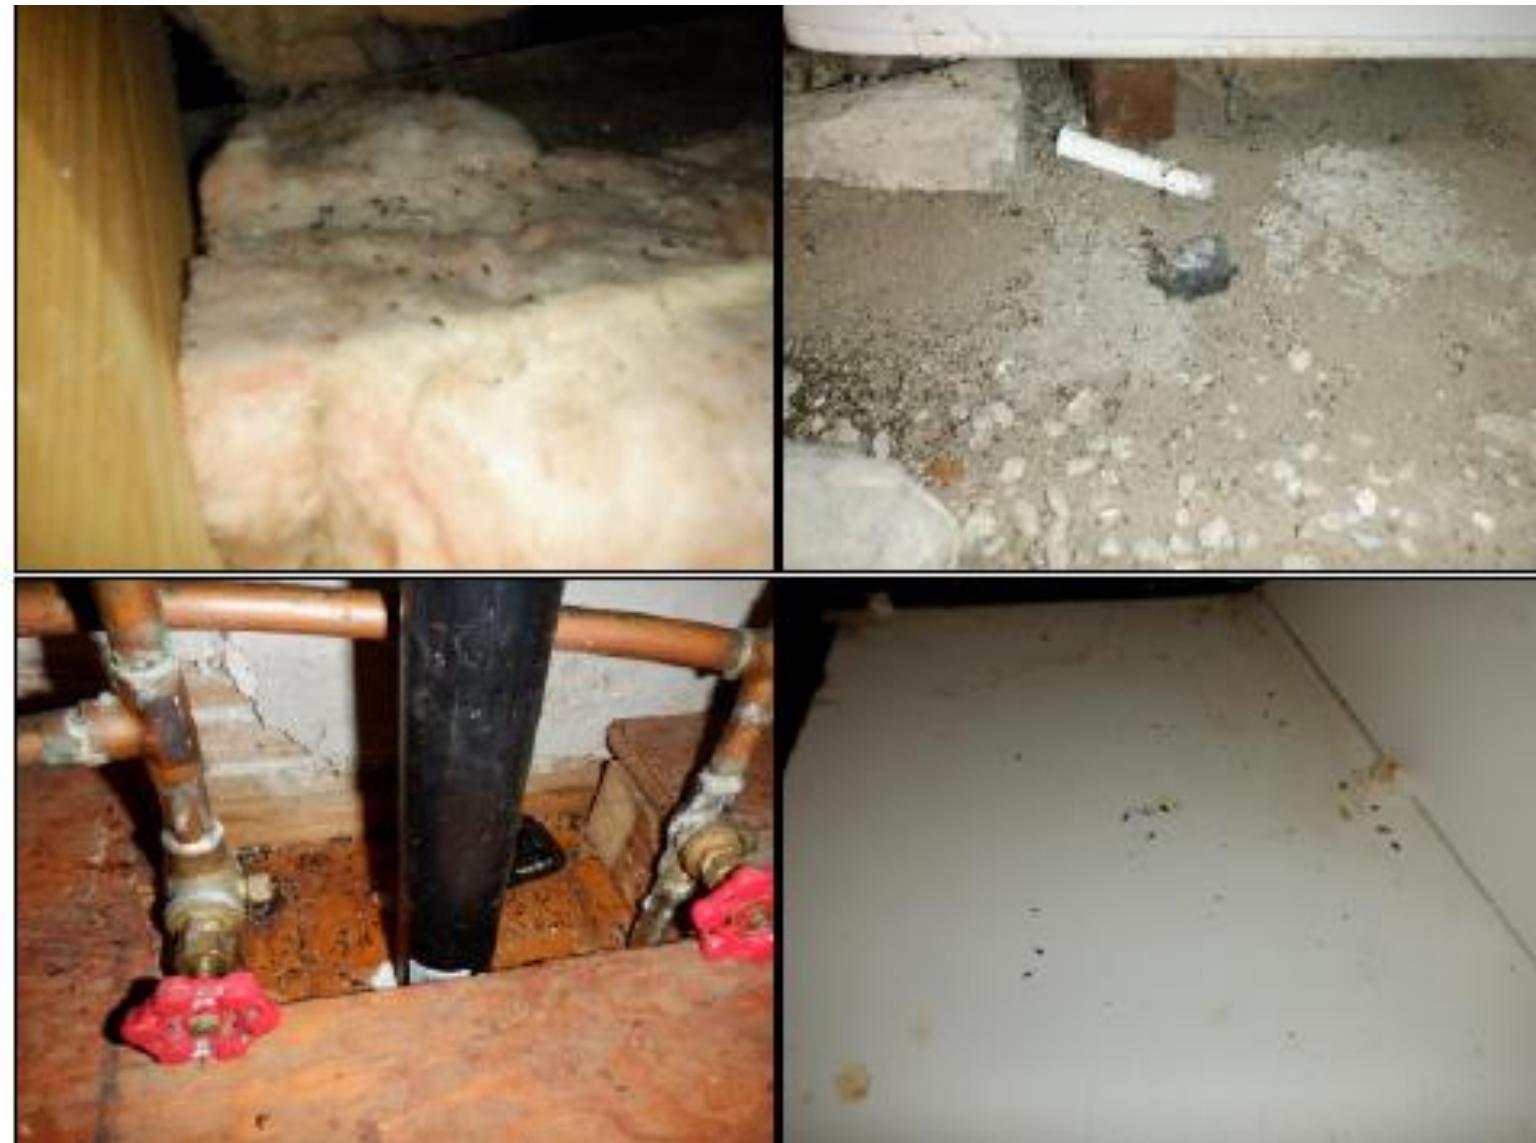
## Présence de rongeurs

3.2.5- Nous avons constaté la présence d'excréments de rongeur en de multiples emplacements aux deux adresses, dans le comble de toit et les deux vides sanitaires (petits rongeurs et écureuils). Un individu mort a aussi été trouvé au sous-sol de l'immeuble. Il y a aussi un excrément qui ressemble à ceux d'un raton-laveur dans le comble de toit. La présence de rongeurs et de leurs déjections est un risque pour la santé. Les rongeurs sont parfois porteurs de virus dangereux (hantavirus) et l'humain peut le contracter en respirant des particules contaminées par les excréments, l'urine et la salive des animaux infectés. Pour connaître les dangers associés à l'hantavirus, consultez la page de Santé Canada :

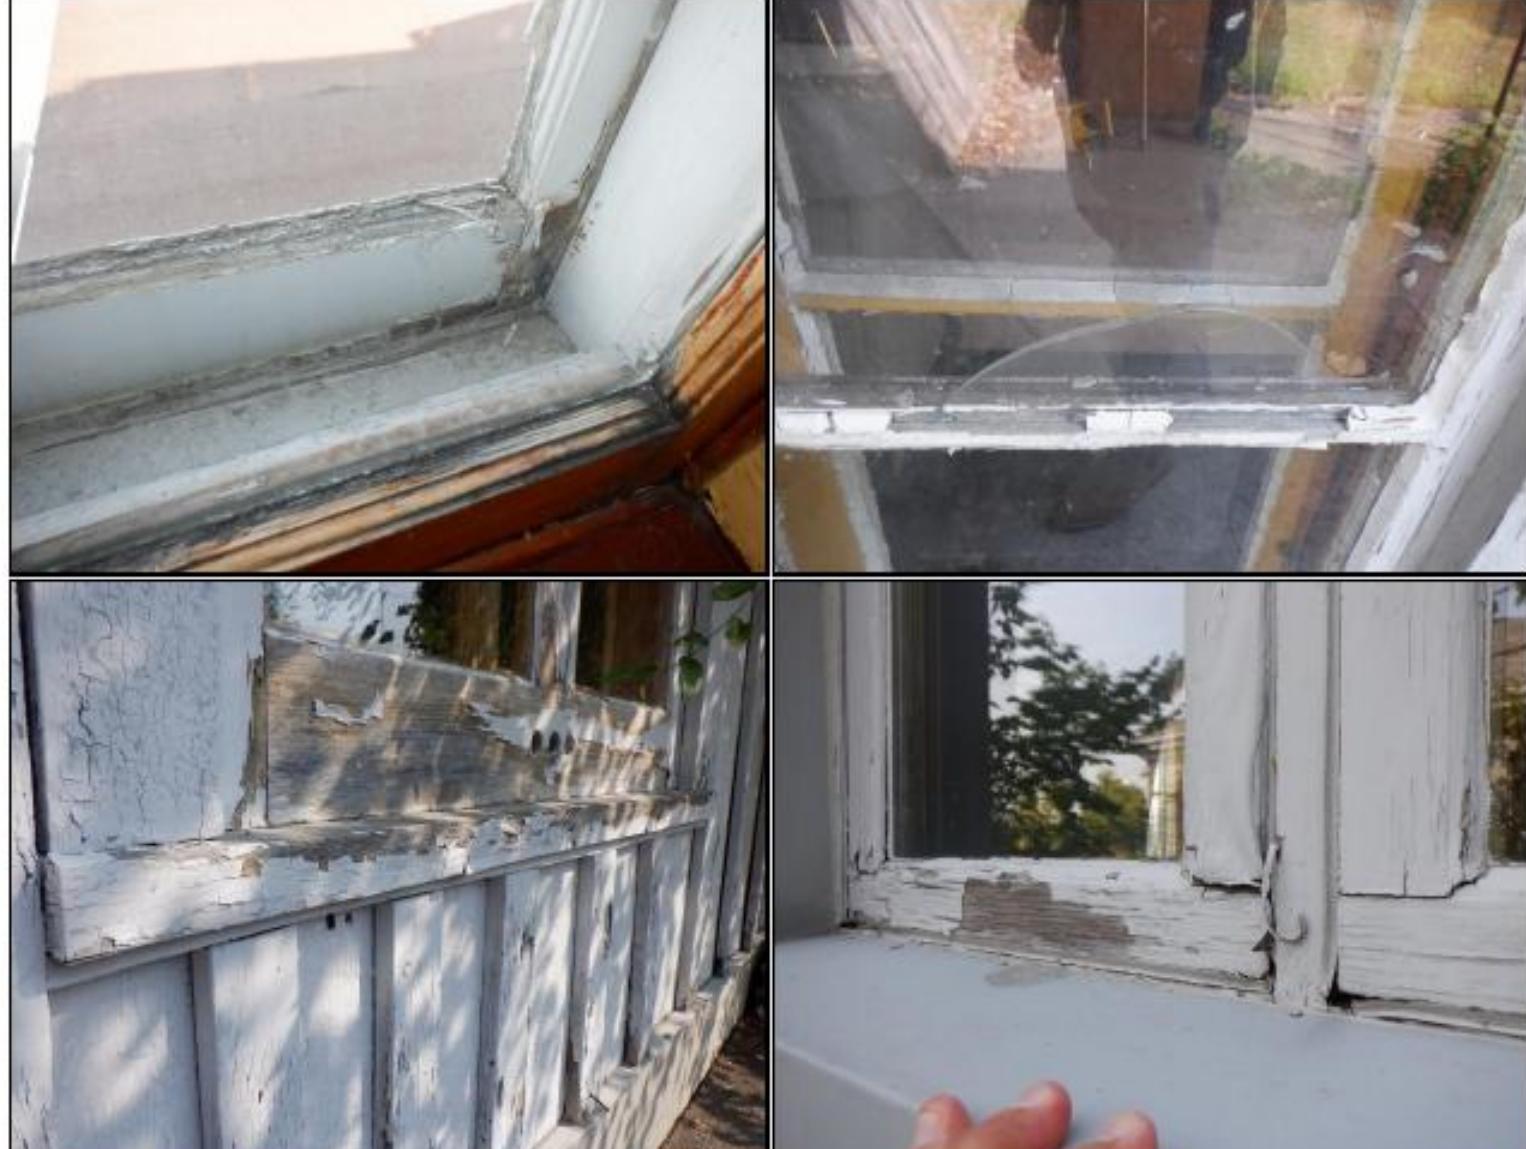
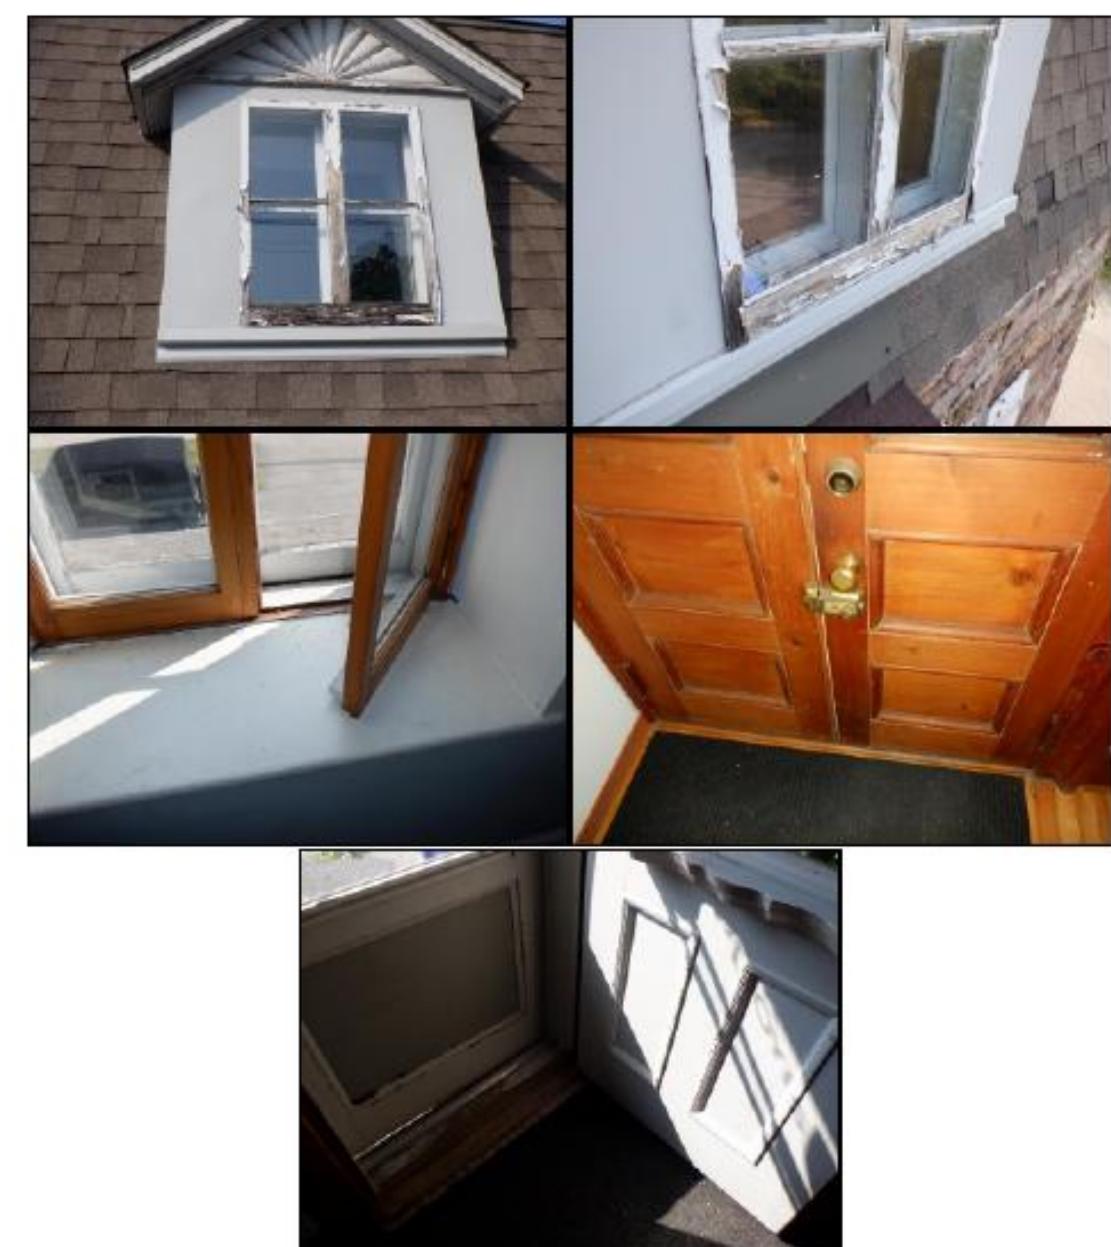
## Les ouvertures

6.1.1- Les fenêtres sont généralement faites de bois. Il y a quelques fenêtres doublées avec une contrefenêtre en aluminium à l'extérieur. La majorité des fenêtres sont dans une faible condition. Plusieurs présentent des indices d'infiltration d'eau ou de condensation importante et soutenue. Il y a une dégradation de la peinture, putréfaction de certains items et bris de quelques verres. Certaines fenêtres n'ouvrent pas librement. Il y a des lacunes importantes d'étanchéité à l'air et à l'eau en raison de la conception initiale et de l'état des fenêtres. Un remplacement est requis.

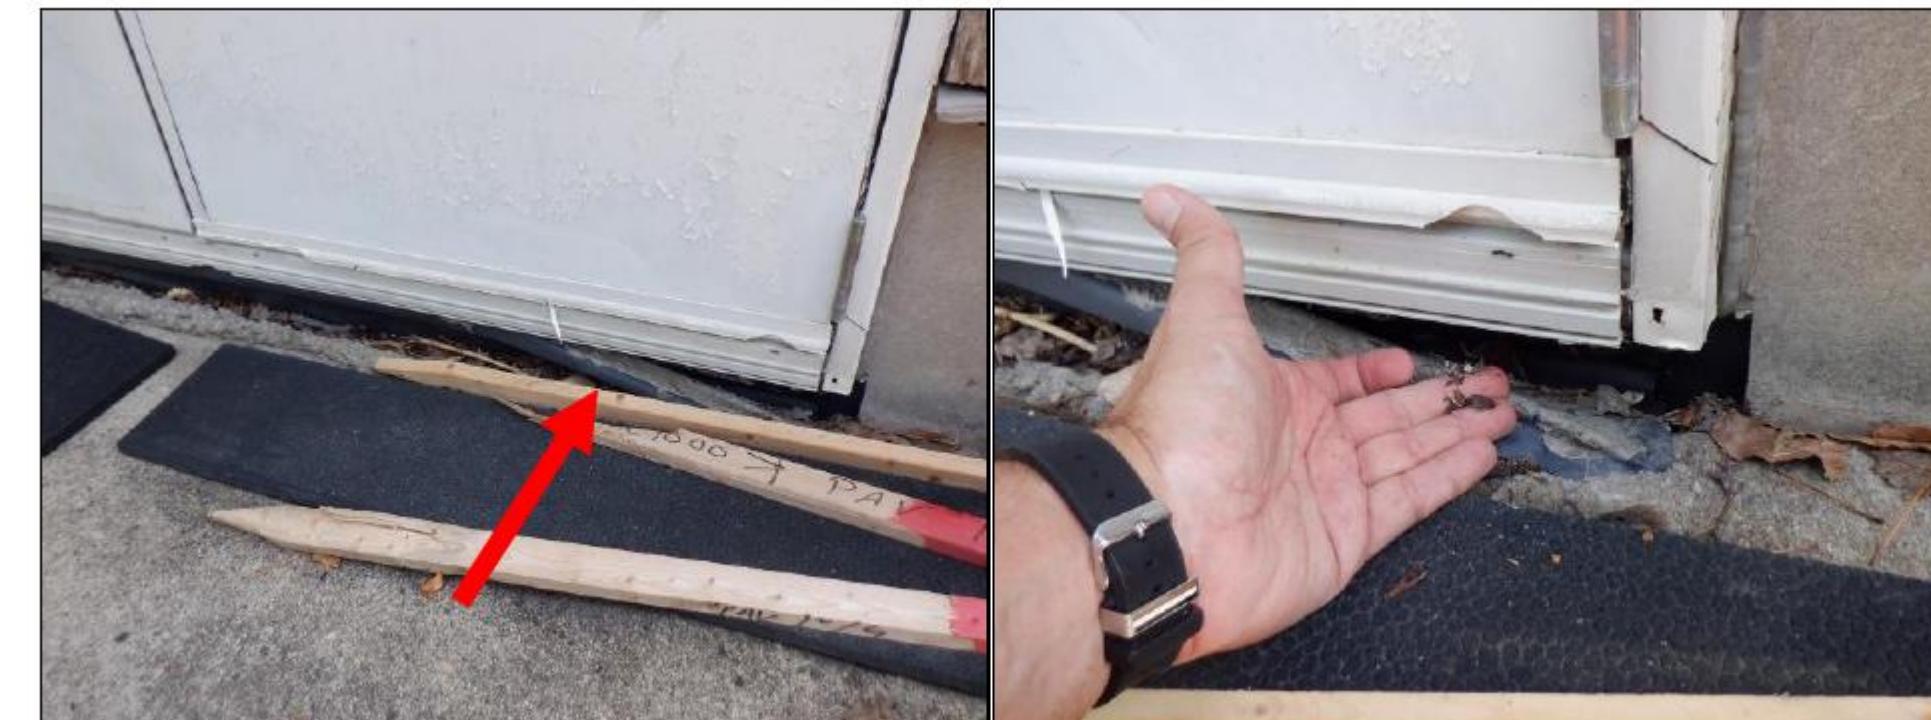
## Porte d'entrée, partie agrandie

4.1.4- Le seuil de la porte extérieure à l'arrière de l'agrandissement est à proximité du niveau du sol fini à l'extérieur, ce qui comporte des risques pour l'infiltration d'eau. La probabilité d'infiltration d'eau et de dommages subséquents est plus élevée. Cette zone doit être scellée. On doit procéder à un entretien hivernal afin de prévenir l'accumulation de neige contre le seuil des portes.

Il y a des lacunes d'étanchéité sous le seuil et une dégradation apparente alors que le bois est putréfié.

Il n'est pas possible pour l'inspecteur de déterminer l'étendue des dommages en raison des matériaux de finition. Il est requis de faire vérifier par un ouvrier spécialisé. Il faudra également faire effectuer des travaux correctifs pour arrêter et corriger toute condition permettant une dégradation potentielle de la structure et la prolifération des moisissures.

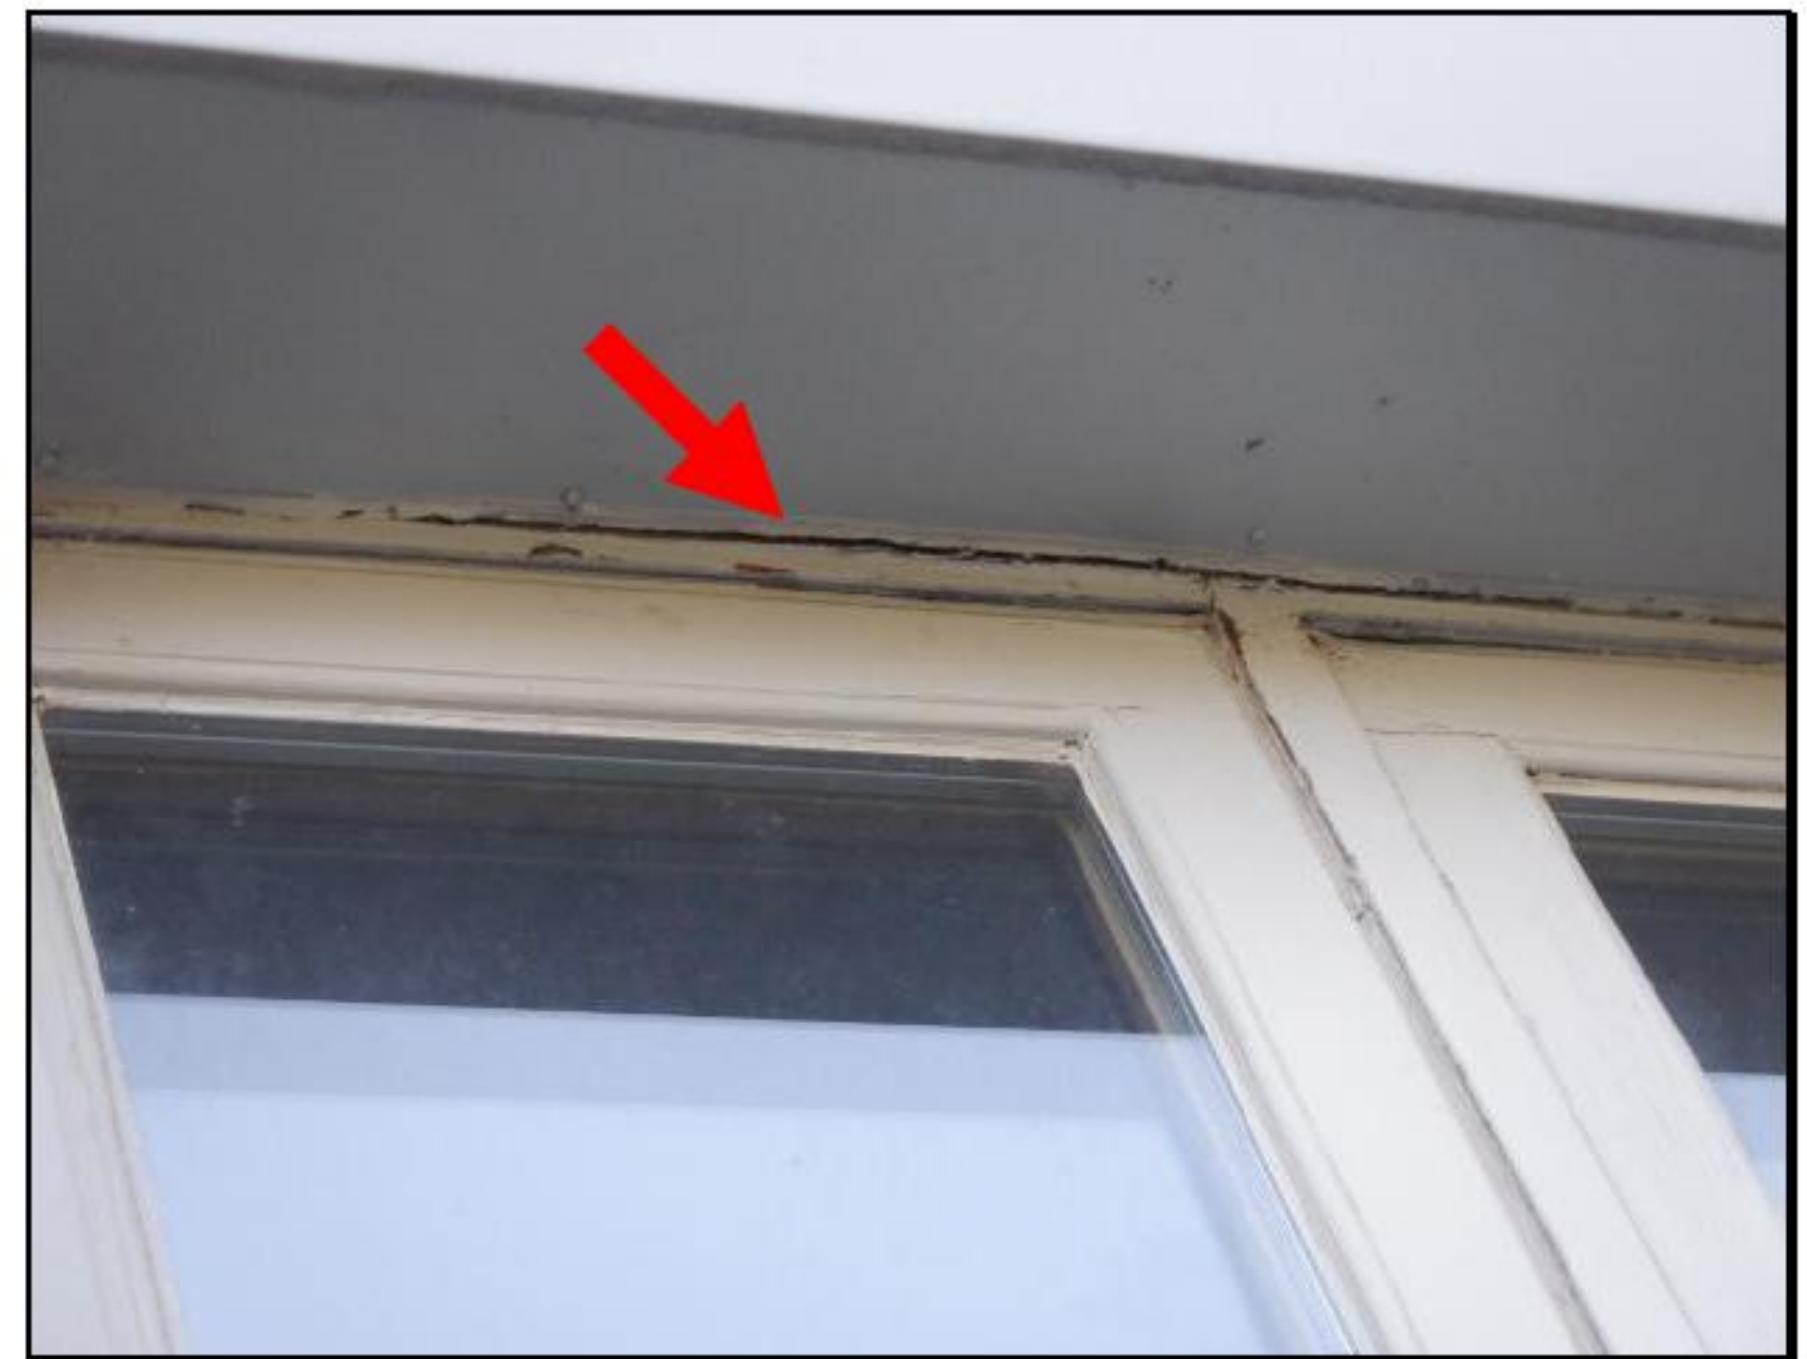
## Revêtement extérieur

4.1.1- Le revêtement extérieur de l'immeuble est fait d'une maçonnerie de pierres des champs, d'un placage en maçonnerie de pierres, d'un clin à base de fibre de bois (type CanExel) et d'un bardage de bois à joints debout.

4.1.2- Plusieurs joints, trous ou ouvertures entre des matériaux présentent un mastic de scellement secs, fendillés, mal appliqué ou absence de calfeutrage. Le calfeutrant (caulking) vieilli, déficient ou absent n'offre plus ou pas une barrière appropriée à l'infiltration d'eau, c'est pourquoi l'application d'un scellant approprié est recommandé pour prévenir l'infiltration d'eau au bâtiment et les dommages subséquents. Le calfeutrage est un produit de remplissage et d'étanchéité imperméable, utilisé dans les travaux de construction et de réparation. En anglais, le mot caulking est utilisé pour décrire le produit et l'action de remplir, de coller deux joints ensemble. La faible condition de certains joints de scellement ou l'absence de calfeutrage pourrait déjà avoir entraîné des dommages qui ne peuvent être observés lors d'une inspection visuelle, ponctuelle et non-intrusive (photos à titre d'exemples seulement; inventaire à faire mais une majorité des joints sont déficients). Assurez-vous de procéder à l'entretien sans faille de tous les joints extérieurs sur une base périodique ou au besoin.

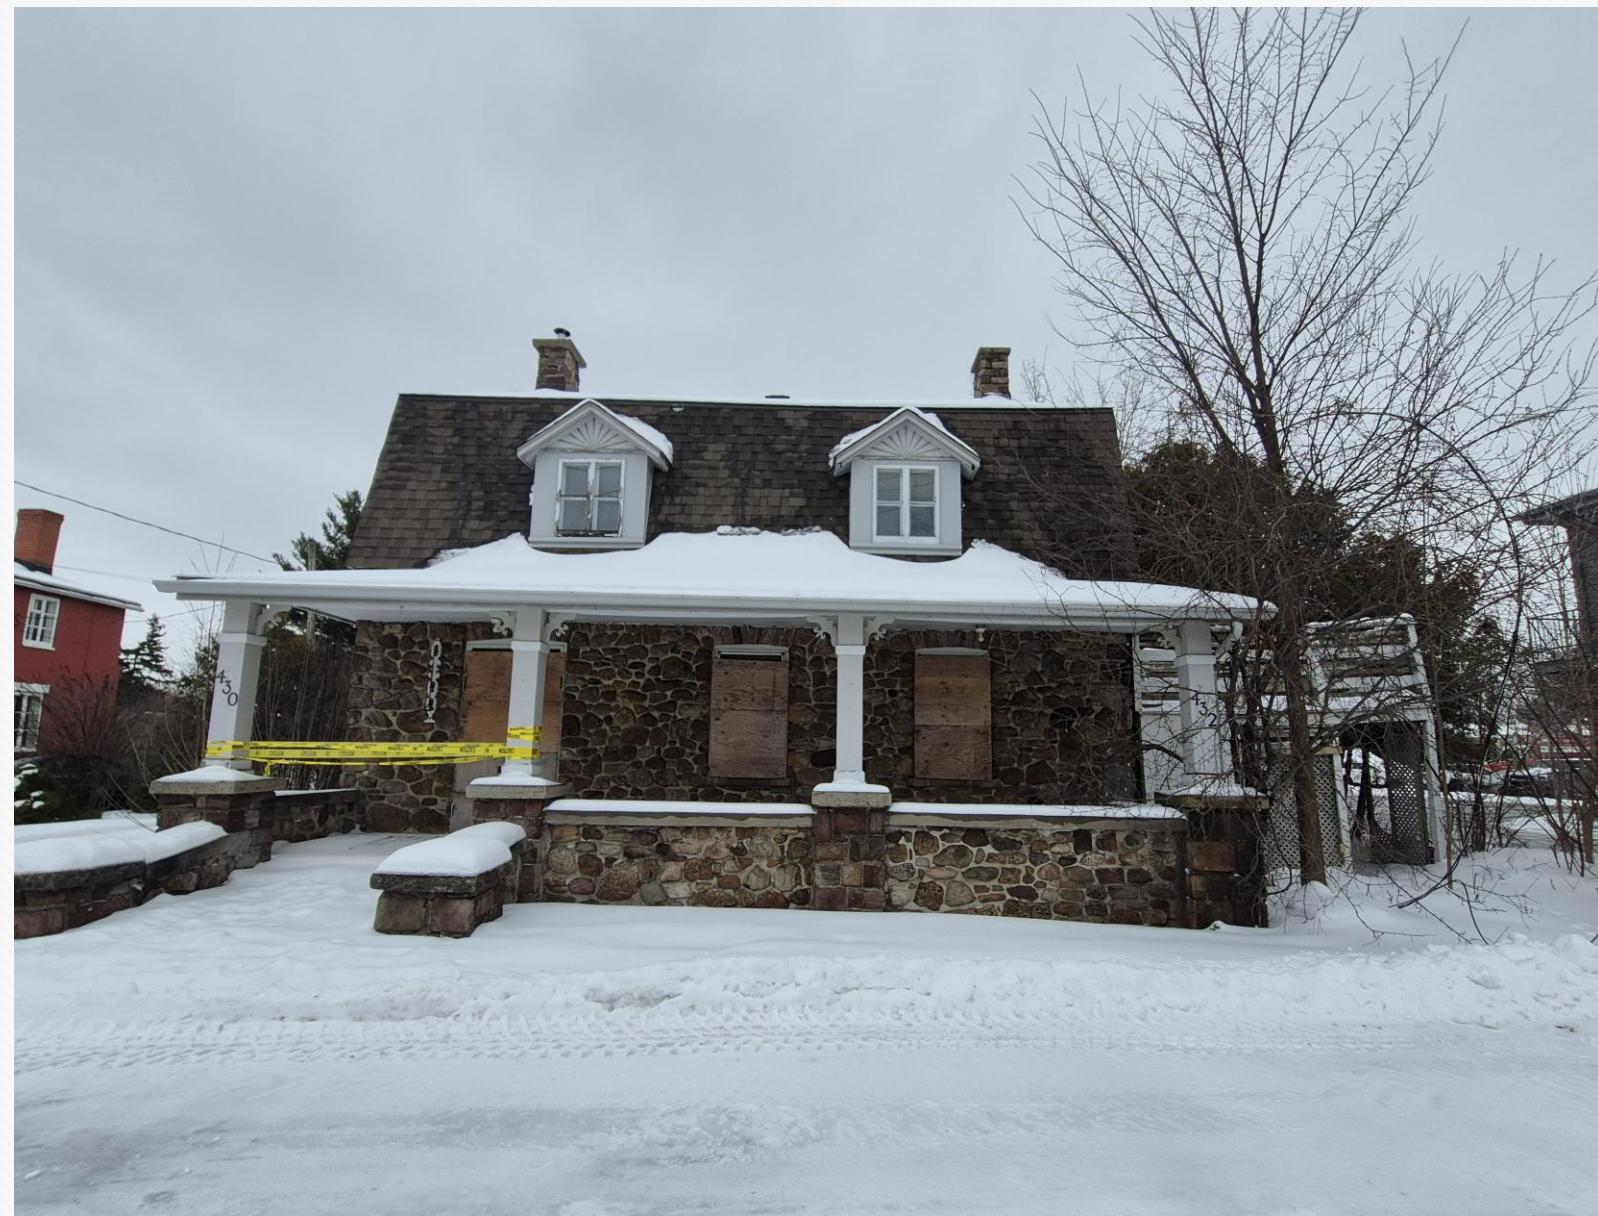
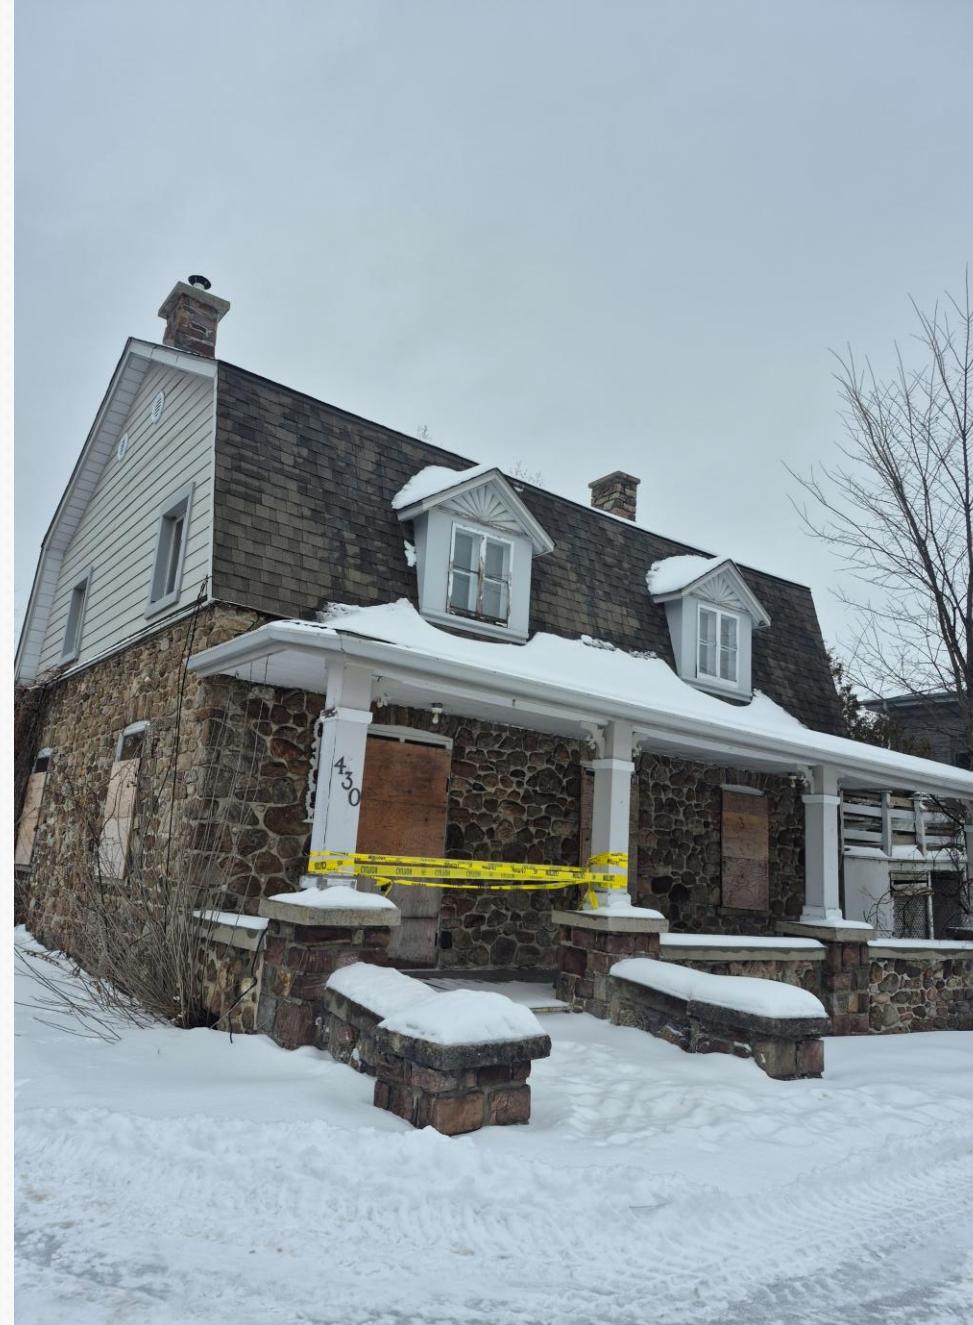
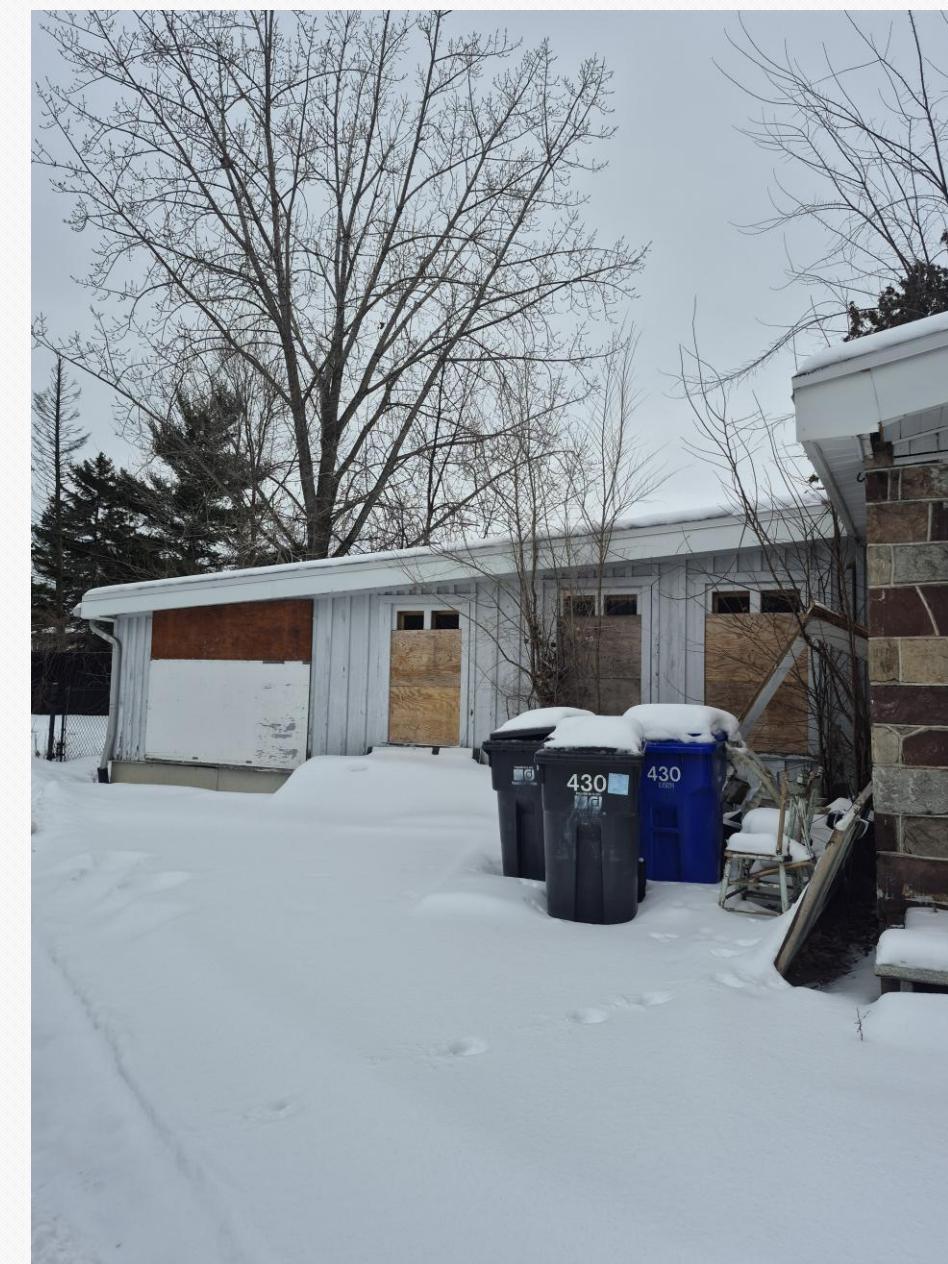
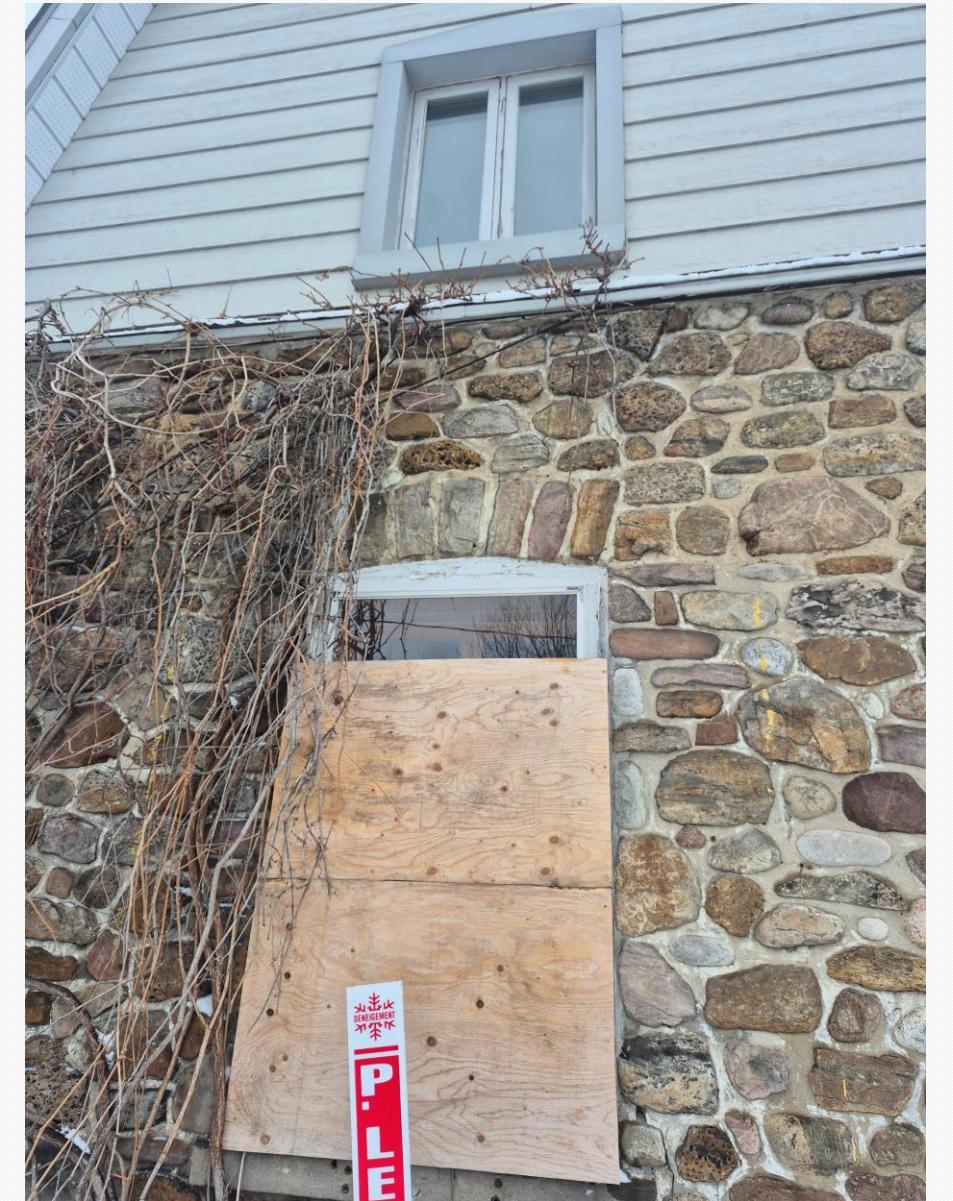
Une inspection récente effectuée le 8 janvier 2026 a permis de constaté que le bâtiment n'est pas entretenu, ce qui peut contribuer à l'aggravation de la dégradation. Une intervention est faite auprès du propriétaire pour améliorer la situation en attente de la décision du Comité. Il devra aussi peindre les parties placardées.
