**Vaudreuil  
— Dorion**

**SÉANCE PUBLIQUE  
COMITÉ DE DÉMOLITION**

**AVIS DE DÉMOLITION COMPLÈTE  
22, rue Saint-Michel**

**16 septembre à 17h30**

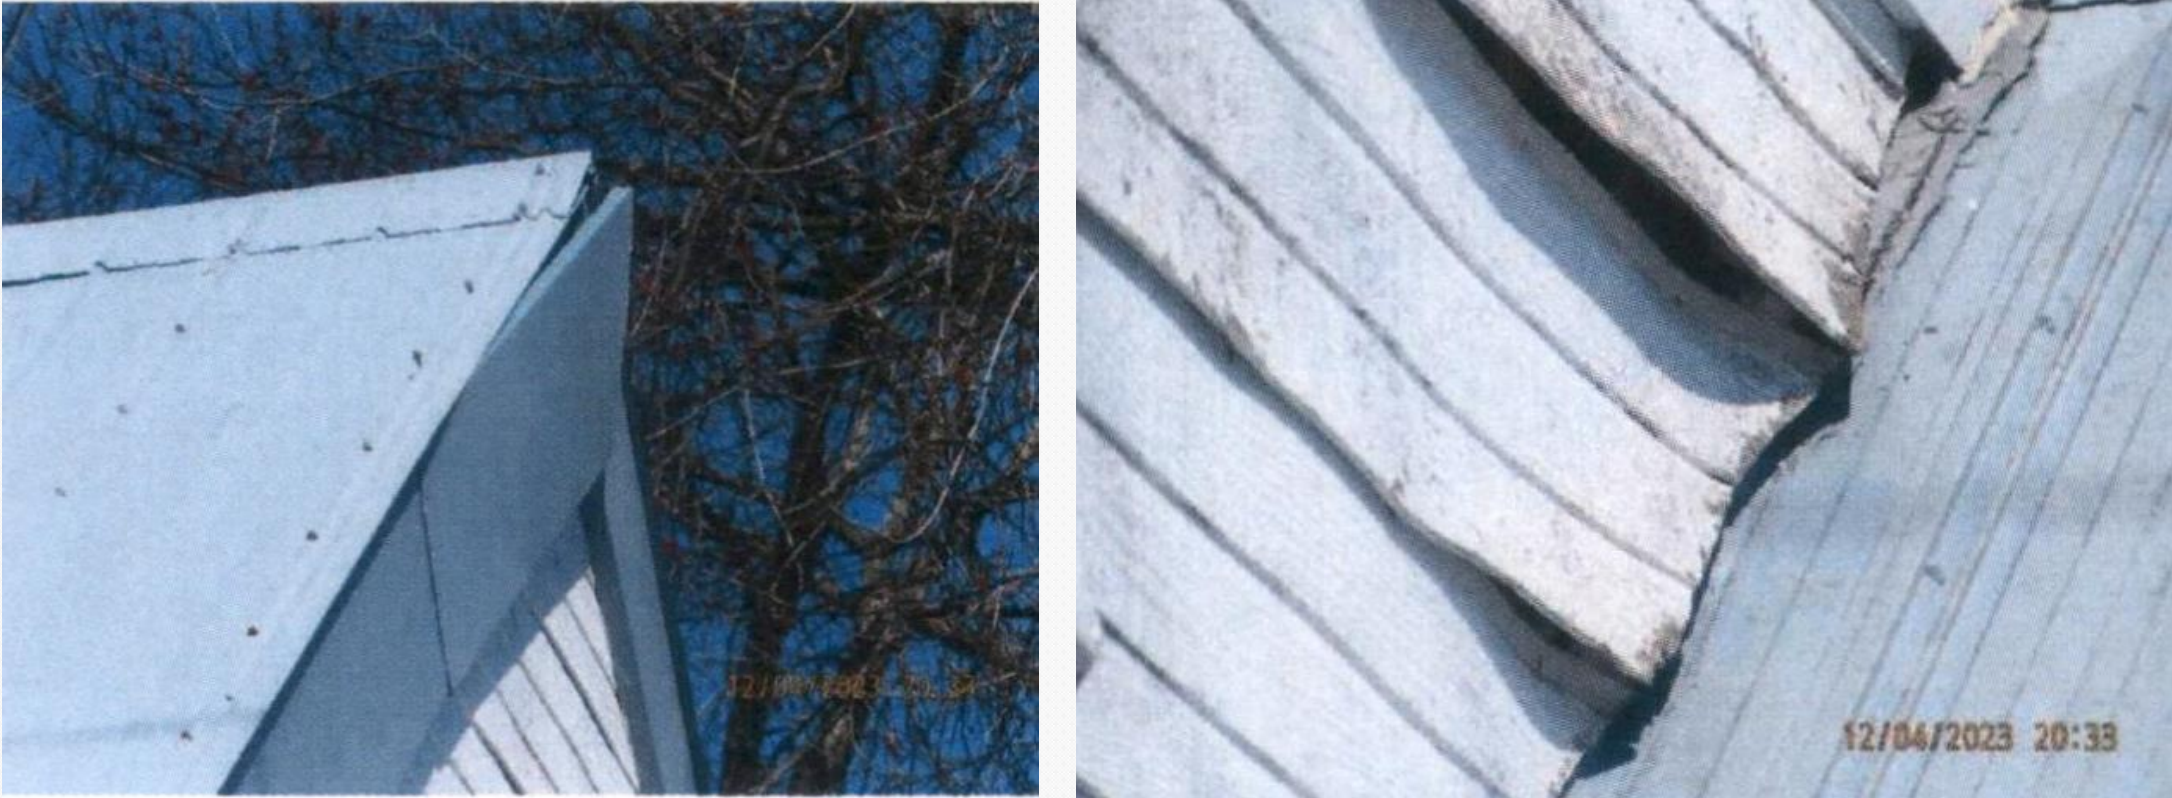
Revêtement extérieur

3.1.3 Facade, Bricks, Stone, Siding & Trim  
**SIDING - DETERIORATED**

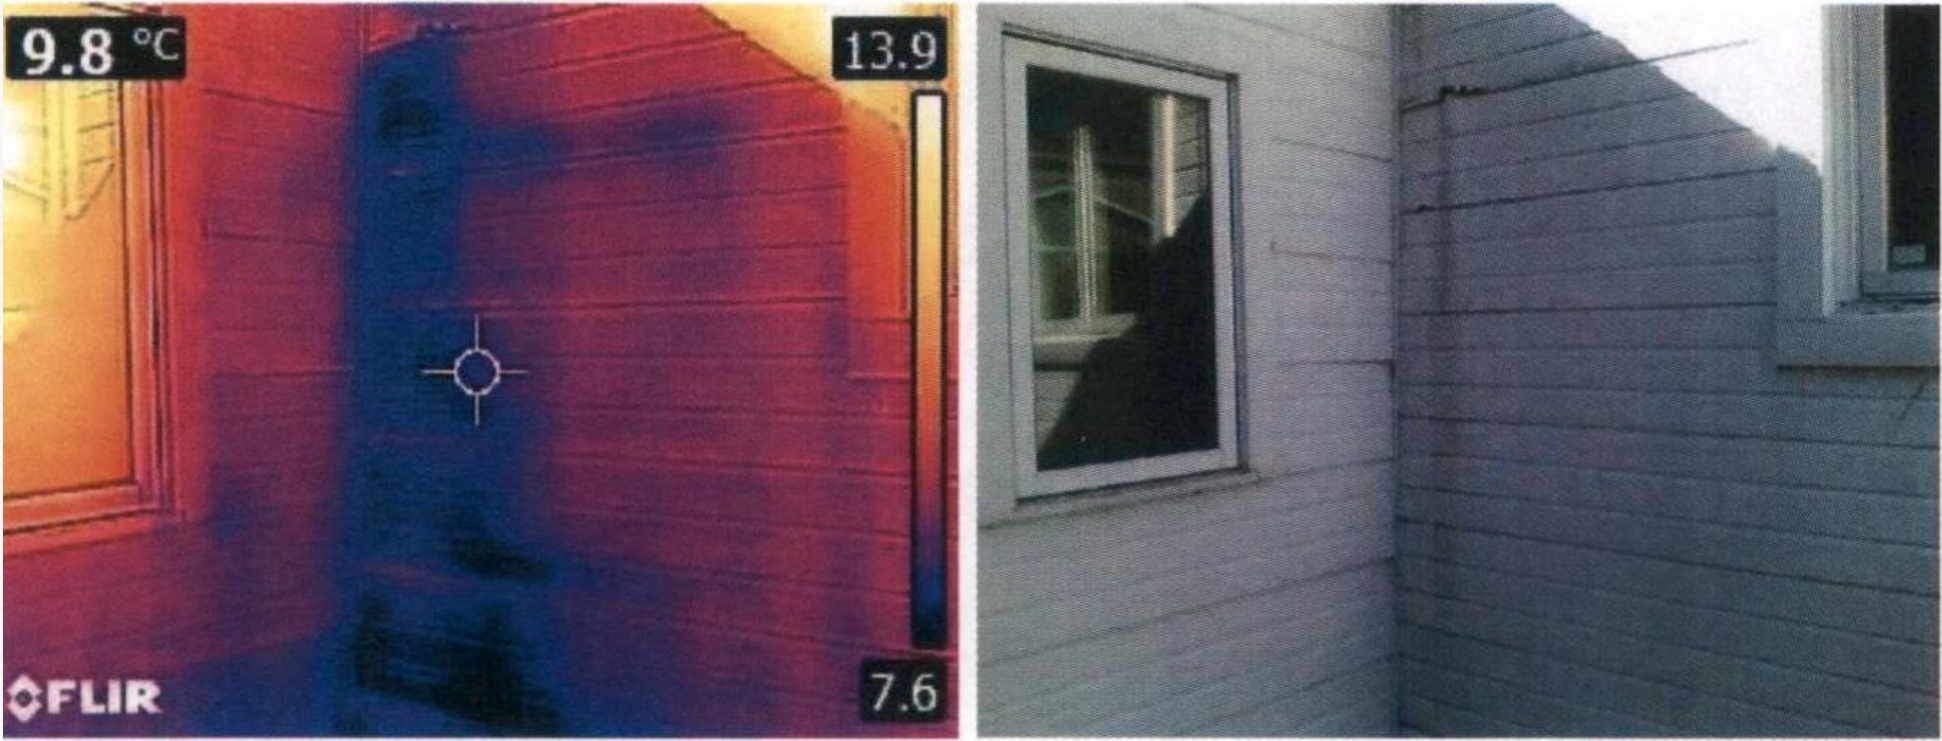
Infiltration d'eau

3.1.7 Facade, Bricks, Stone, Siding & Trim  
**WALL - WATER INFILTRATION**

3.1.8 Facade, Bricks, Stone, Siding & Trim  
**WALL WAVY/BUCKLING**

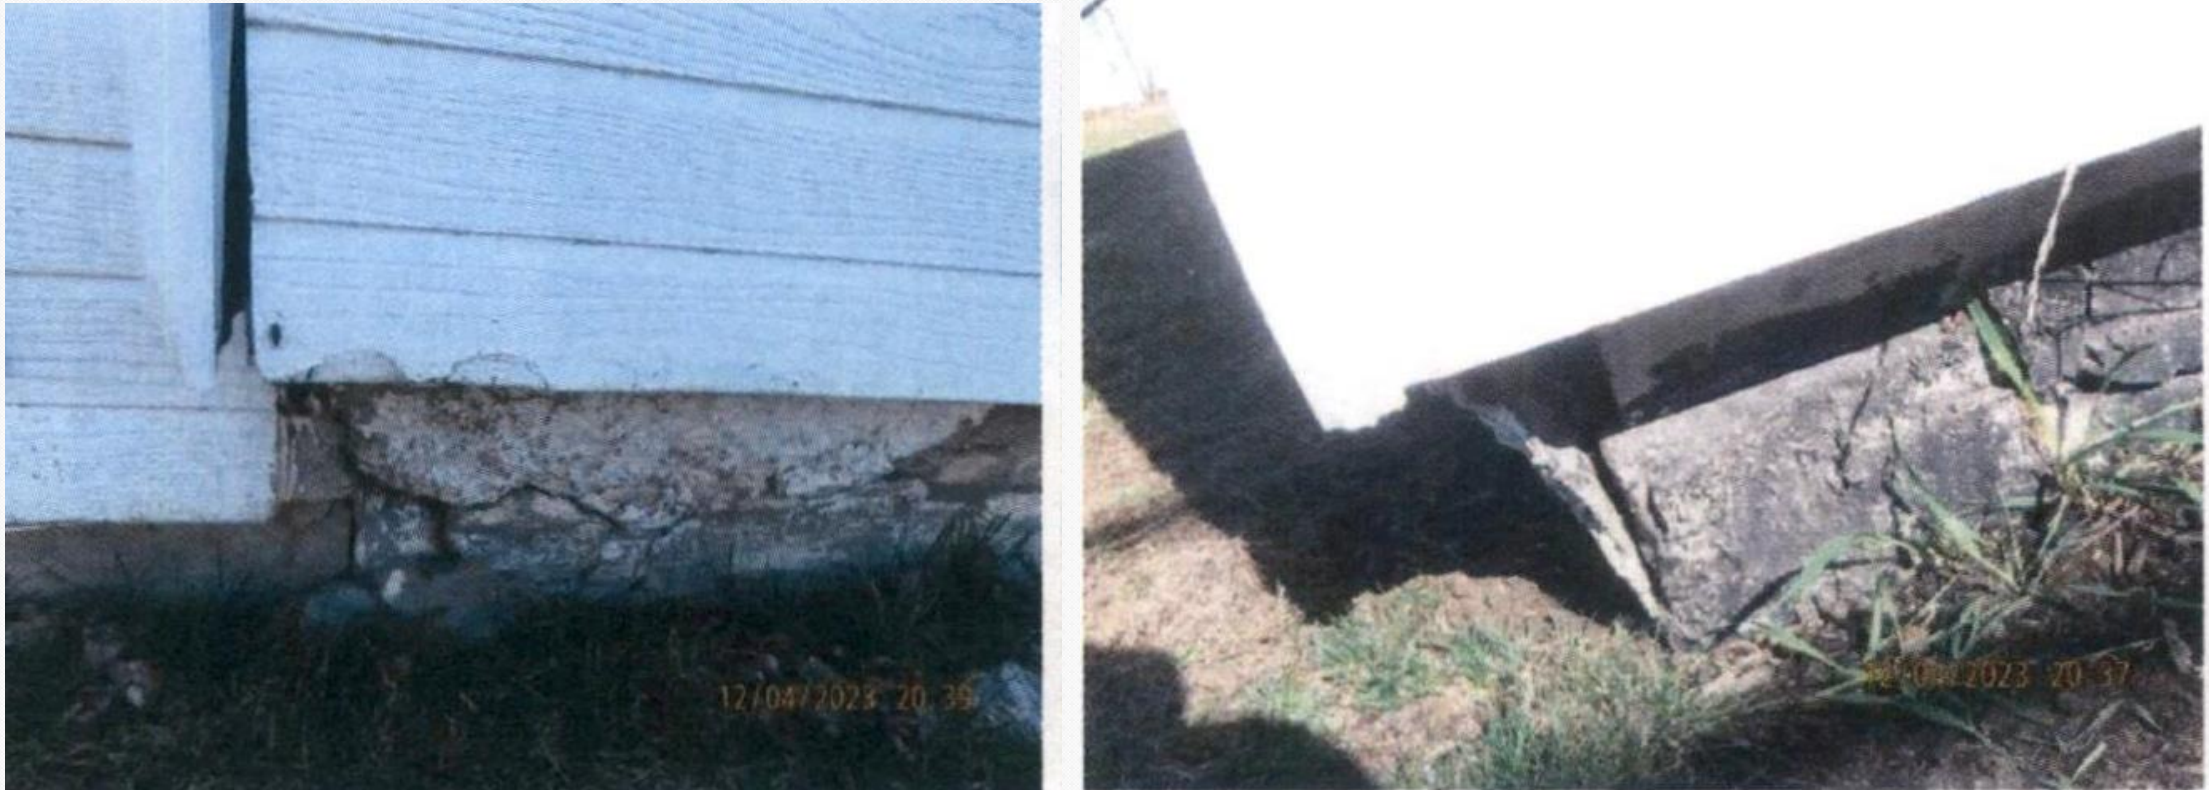
Fondation

3.2.1 Foundation exterior view  
**CRACKS - MAJOR**

Safety Hazard

3.2.2 Foundation exterior view  
**CRUMBLING/DETERIORATION OF CONCRETE**

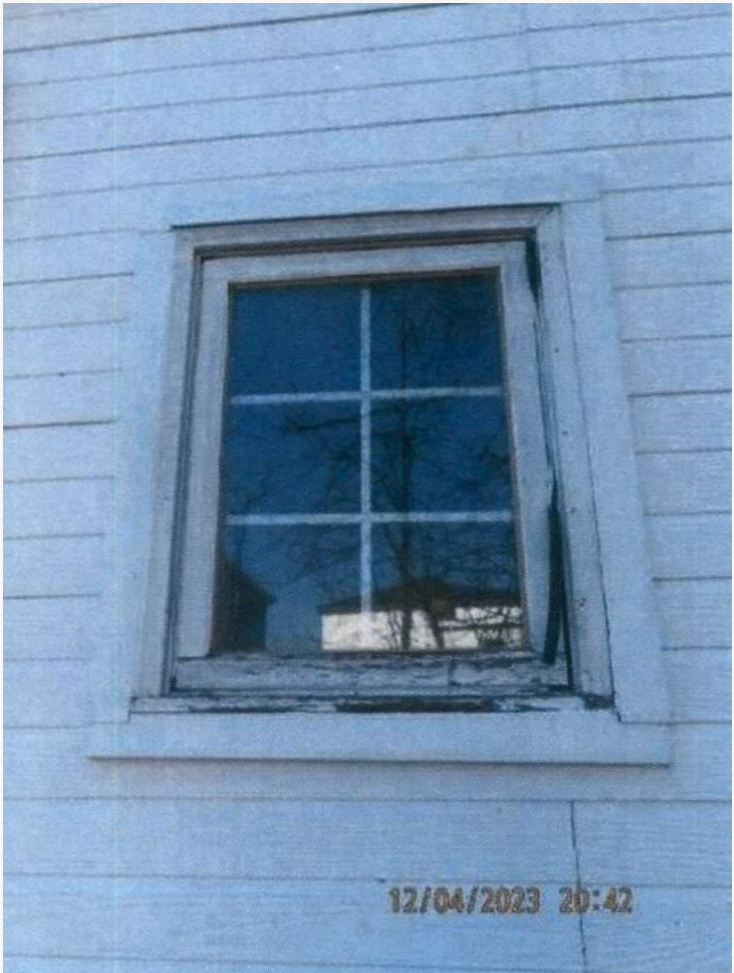
Fenêtres

3.5.1 Windows  
**DAMAGED**

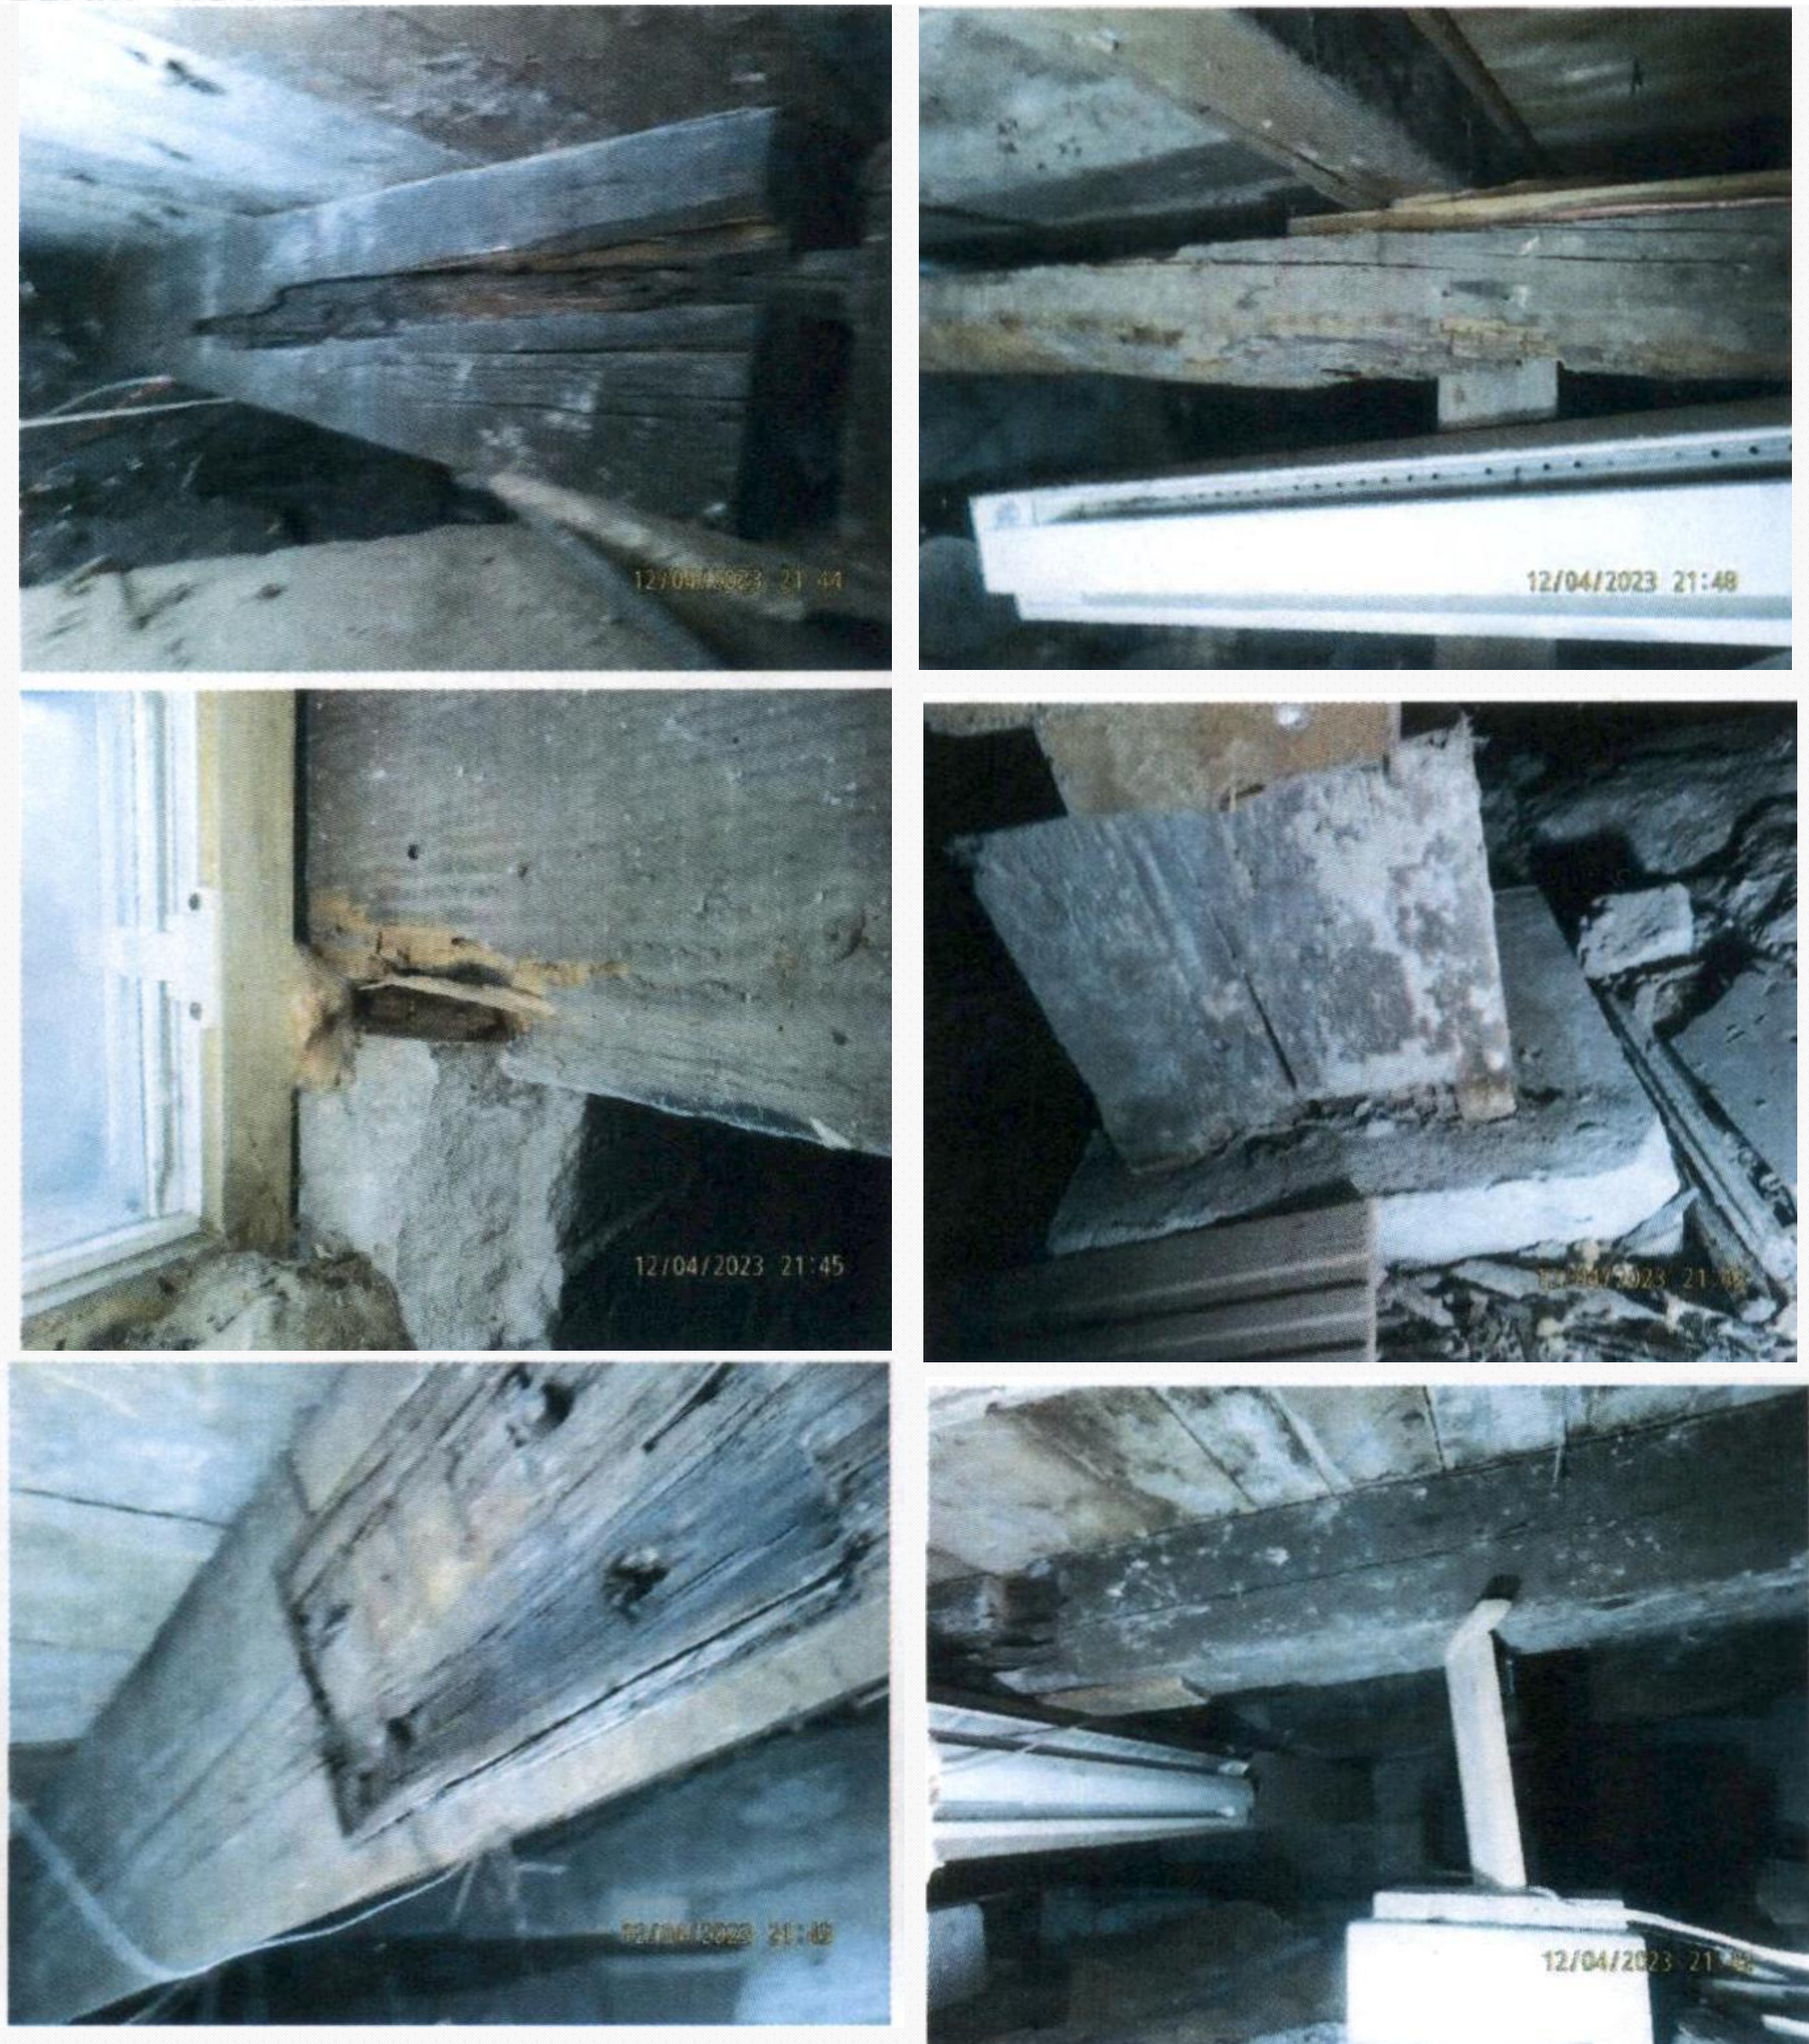
Structure sous la maison

6.5.2 Structure - Visible from Inside

BEAM - ROTTEN

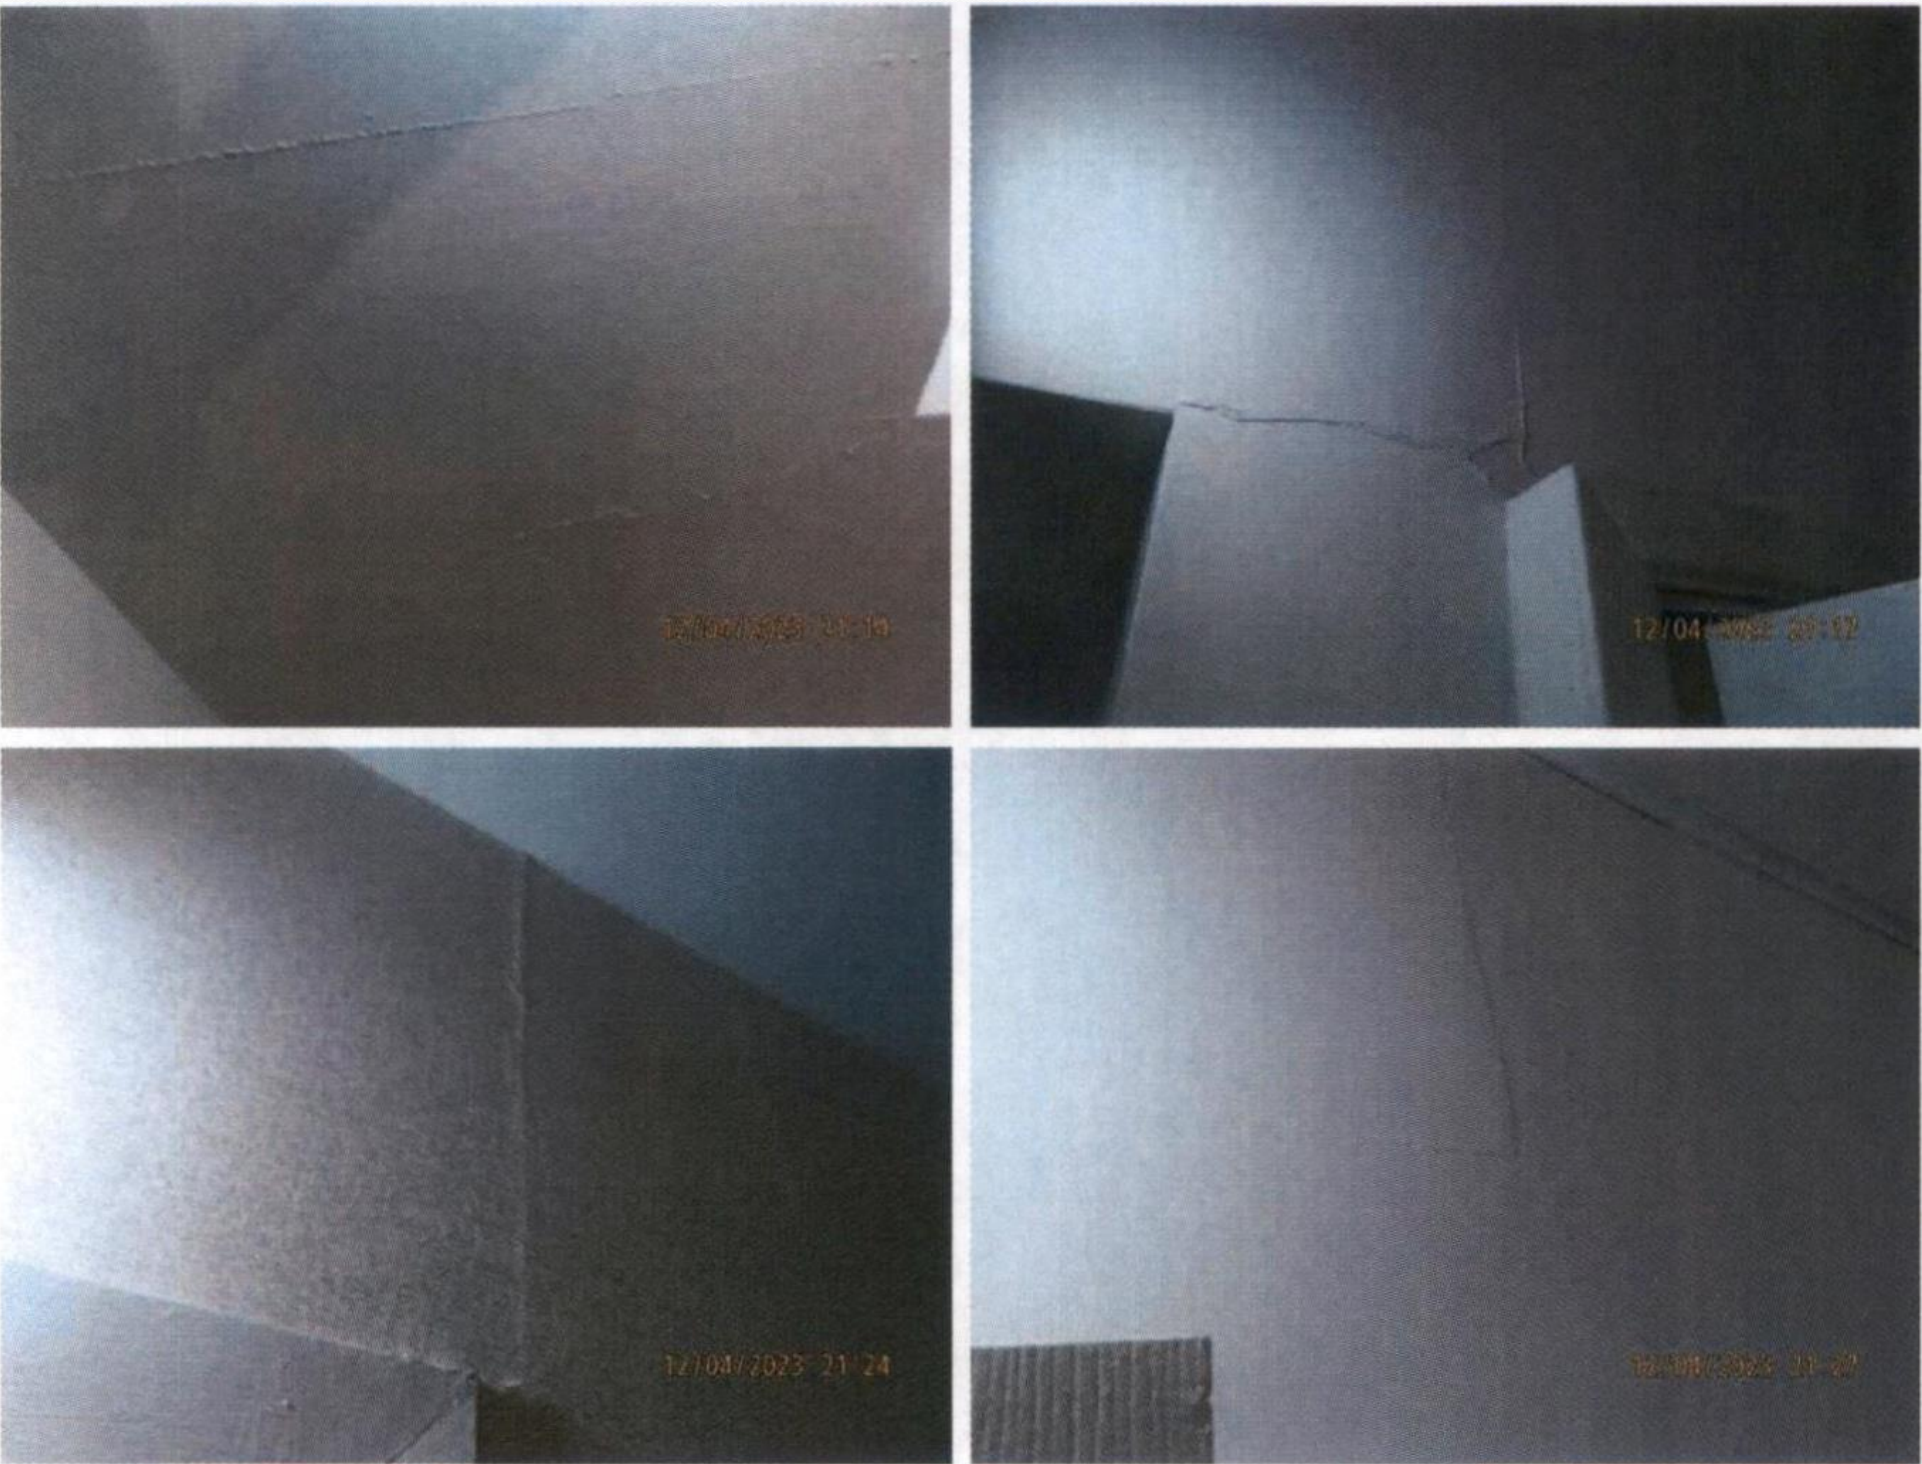
Fissures des finis intérieurs

5.5.4 Ceilings Interior

DAMAGE/CRACKING
