**Vaudreuil  
— Dorion**

**SÉANCE PUBLIQUE  
COMITÉ DE DÉMOLITION**

**AVIS DE DÉMOLITION COMPLÈTE  
227, rue de L'HÔTEL-DE-VILLE**

**7 octobre à 17h30**

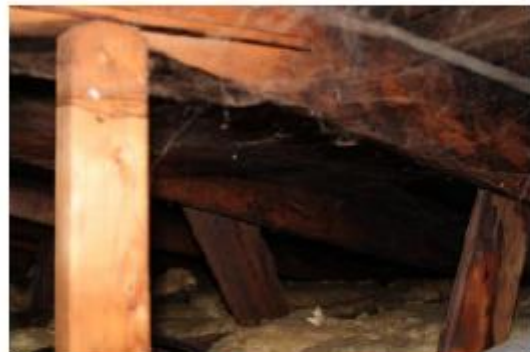
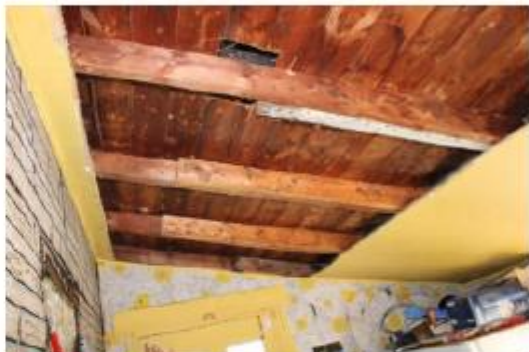
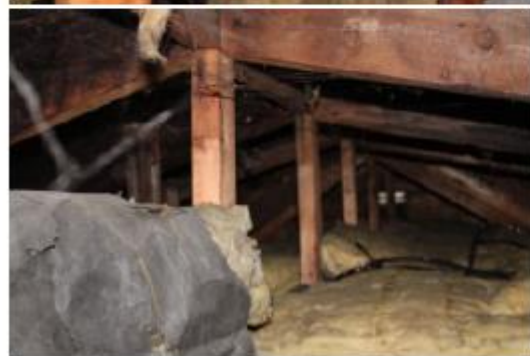
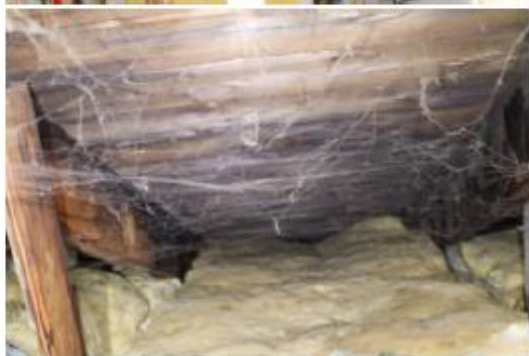
Toiture

| Des cernes sont visibles sur les chevrons et/ou support de la toiture. Cet indice de désordre laisse présager une infiltration d'eau antérieure ou présente, ou encore une problématique au niveau de la ventilation du comble créant une problématique de condensation. Apportez les correctifs nécessaires pour une bonne imperméabilisation et/ou ventilation. Retirer et remplacer tous les matériaux endommagés. |
