**Vaudreuil
— Dorion**

**SÉANCE PUBLIQUE
COMITÉ DE DÉMOLITION**

**AVIS DE DÉMOLITION COMPLÈTE
228, rue Meloche**

7 octobre 2024

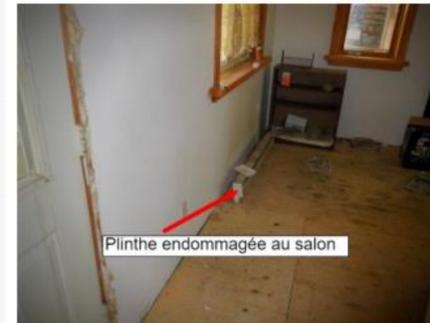
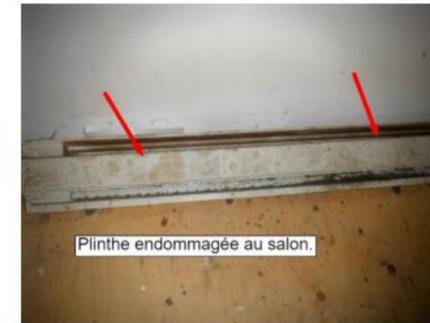
Infiltration d'eau

- ☑ Sec - Murs/Plafonds
- ☑ Signe d'humidité/condensation

Nous avons vu des traces d'humidité et/ou de contamination fongique (moisissure, bactérie ou levure) : faire effectuer les travaux qui s'imposent selon le cas. Consulter un spécialiste qualifié afin d'évaluer et corriger cette situation sans tarder.
