**Vaudreuil  
— Dorion**

**SÉANCE PUBLIQUE  
COMITÉ DE DÉMOLITION**

**AVIS DE DÉMOLITION COMPLÈTE  
430- 432, Saint-Charles**

**4 février 2026**

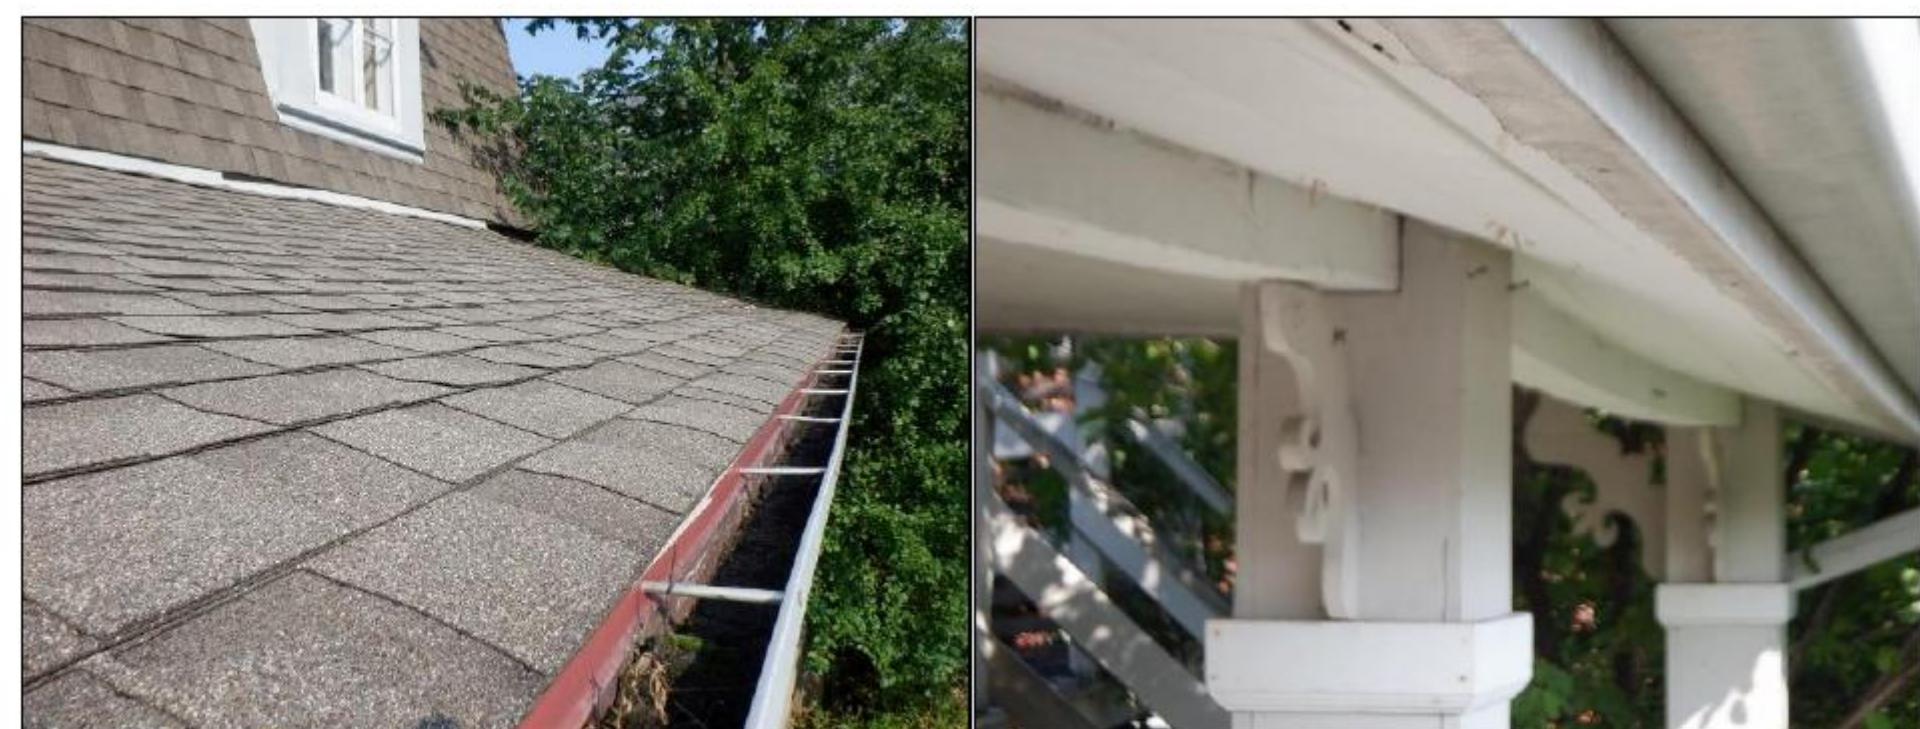
## Toiture

L'inspecteur note que des bardeaux sont lâches ou mal fixés et certains sont partiellement arrachés.

La ou les causes, si elles sont toujours actives, latentes ou si elles ont été résolues, ne peut pas être déterminée lors d'une inspection visuelle, ponctuelle et non intrusive. Il est toutefois clair qu'il y a absence d'un pare-vapeur et que la toiture a des lacunes de ventilation.

Il est nécessaire de le faire vérifier par un professionnel licencié. Il sera également nécessaire de faire effectuer des travaux correctifs dès maintenant pour arrêter et corriger toute condition latente permettant une dégradation potentielle de la structure et la prolifération des moisissures. Les moisissures doivent être remédiées selon un protocole reconnu. Assurez-vous que le travail sera effectué par une entreprise qui possède les licences requises et qui offrira une garantie transférable, le cas échéant.
